令和4年8月豪雨による横川流域・荒川流域（山形県内）の土砂流出について

朝日航洋株式会社 ○加藤和輝, 對馬美紗, 中野陽子, 安海高明

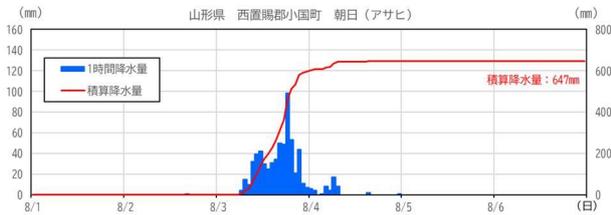
図1 朝日観測所の降水量（8月1日～6日）

対象流域は山形県西置賜郡小国町に位置し、流域内の最高標高は大朝日岳（1,870m）である。対象流域の右岸側は主に後期白亜紀の花崗岩、左岸側は主に新第三紀の砂岩・礫岩・泥岩が分布する。流域内に地上雨量(朝日)観測所があり、令和4年8月1日～6日の総雨量は647mmであった（図1）。

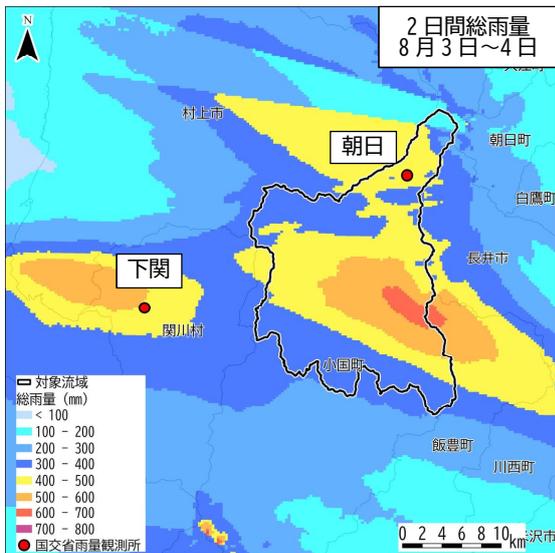
図2 横川流域・荒川流域（山形県）の2日間雨量（2022/8/3～4, XRAINより作成）

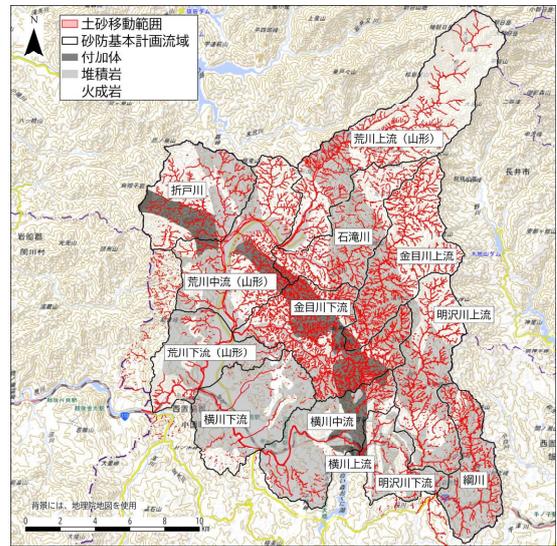
図3 砂防基本計画流域・土砂移動範囲の分布

土砂生産前後のLPデータ（表1）を用いた標高差解析結果と、土砂移動発生範囲のポリゴン（図3）を用いて土砂移動状況を整理した。差分値がプラス値なら堆積、マイナス値なら侵食とした。

本稿では飯豊山系砂防事務所の砂防基本計画に基づき、15流域（図3）が細分化された流域（以下、集計流域とする）を用いた。集計流域毎に、単位面積あたりの比侵食土砂量（ m^3/km^2 ）を整理した。

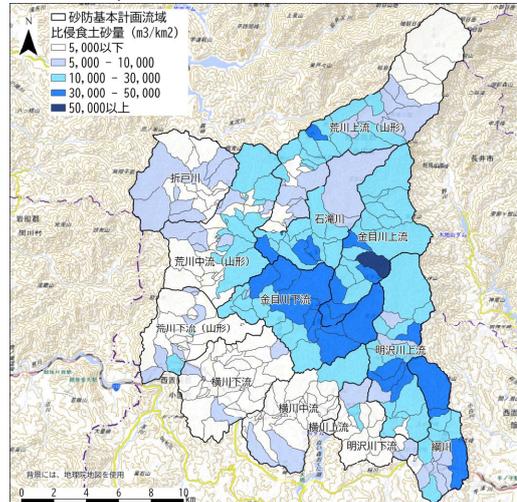
図4 集計流域毎の比侵食土砂量分布

図4より比侵食土砂量が $30,000 m^3/km^2$ 以上の集計流域は主に金目川の上流に分布し、明沢川上流及び綱川流域にも見られた。また、金目川上流には $50,000 m^3/km^2$ 以上の流域も見られた。

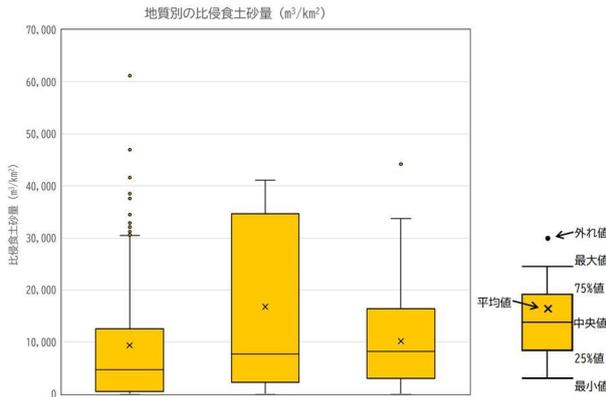
図 5 対象流域内の地質と比侵食土砂量の関係

地質毎に比侵食土砂量を整理した結果 (図 5)、付加体の流域は他の地質の流域と比較して比侵食土砂量の偏差が大きいの。一方で中央値を比較すると、地質毎で顕著な差は見られなかった。ただし、堆積岩・火成岩共に、比侵食土砂量が極端に大きい集計流域が分布していた。

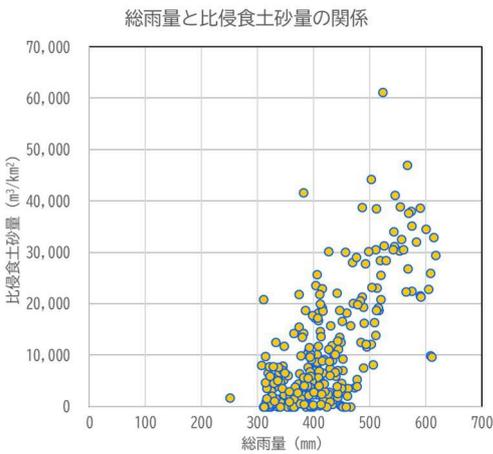
図 6 対象流域内の総雨量と比侵食土砂量の関係

総雨量と比侵食土砂量の関係を整理すると (図 6)、両者に正の相関関係が見られた。相関係数も 0.69 と高く、総雨量が大きかった集計流域では比侵食土砂量の値も大きいことが示唆される。

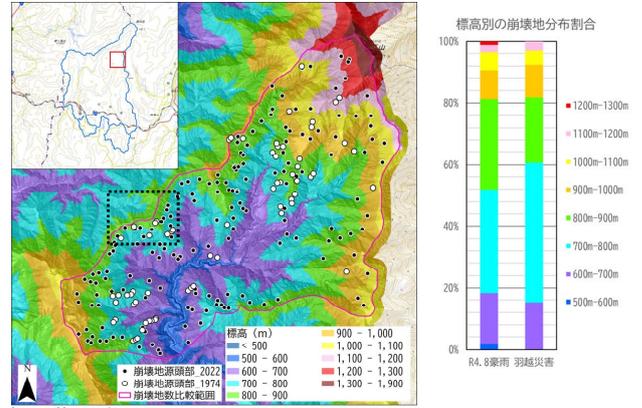
図 7 羽越災害時と 4.8 豪雨時の標高別の分布割合

発生分布を標高別に集計した結果 (図 7)、羽越災害・R4.8 豪雨共に 700m~800m の標高帯で最も崩壊地が多く分布していた。一方、R4.8 豪雨の方がより低標高帯や高標高帯にも崩壊地が分布していた。

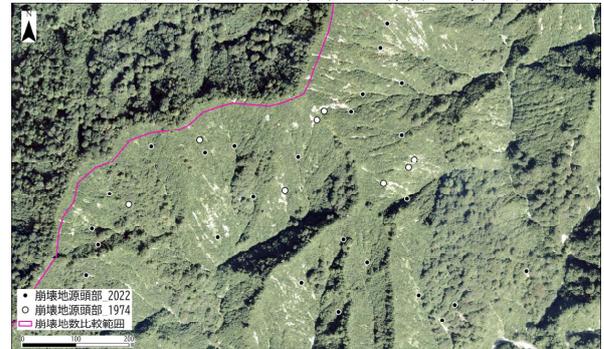
図 8 羽越災害と 4.8 豪雨の崩壊地分布例 (図 7 の黒枠部拡大)

また、図 8 のように羽越災害と R4.8 豪雨で崩壊が発生した箇所の重複は見られなかった。これは笠原ら (2024) と同様の結果であった。標高別分布の他、面積当たりの崩壊地数 (箇所/km²) で比較すると、羽越災害時は 11 箇所/km²、R4.8 豪雨時は 28 箇所/km² であった。
