蛇行流路における水と土砂の氾濫流

京都大学大学院工学研究科 ○有本 心
京都大学防災研究所 竹林洋史

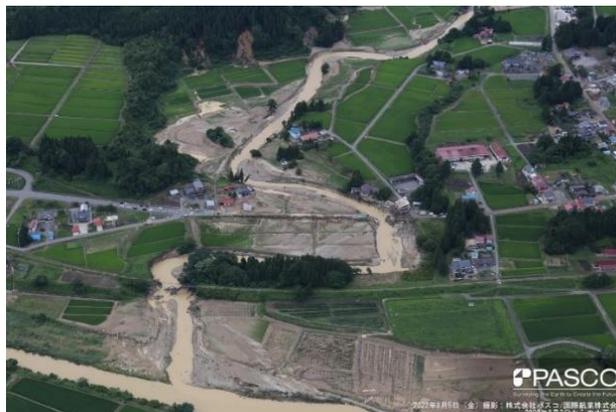
図1 小白川蛇行流路区間における災害後の様子 (PASCO撮影)

東南部から新潟県にかけて、2022年8月3日から4日までに、線状降水帯などによって記録的な豪雨が発生した。山形県最上川水系小白川流域では一日最大雨量が600mmを超えるエリアもあった。また、樁観測所における一日雨量の確率年は200年以上であり、非常に大規模な降雨が発生したことが確認できる。図1に小白川の下流部の災害後の様子を示す。蛇行流路の区間において、水と土砂が氾濫したことがわかる。また、蛇行流路の外岸部で河岸洗堀が発生し、橋梁が崩落して河道閉塞が起きた(図2)。

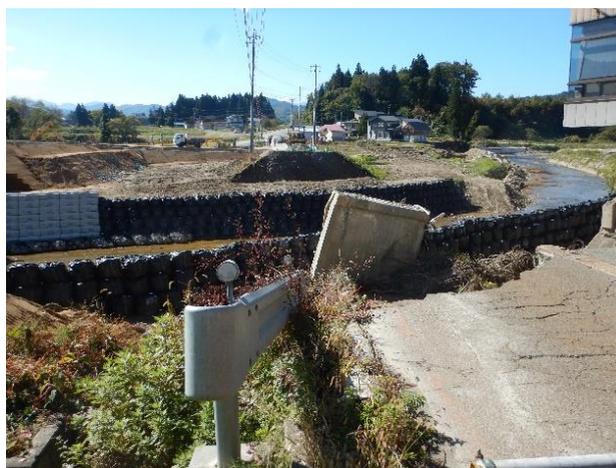
図2 小白川の河岸洗堀跡

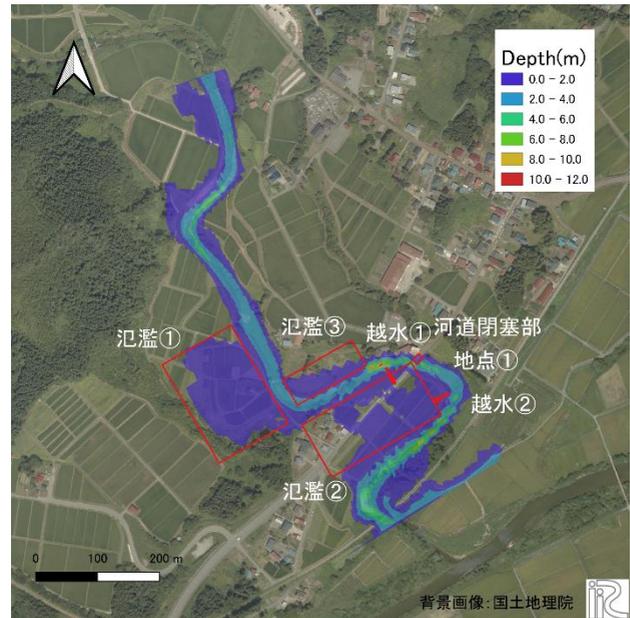
図3 ピーク流量時の水深の平面分布

図3にピーク流量時の水深の平面分布を示す。主な氾濫区域は3か所確認された。一つ目は直線流路右岸側氾濫原である(氾濫①)。洪水による水位上昇によって、直線流路右岸側から水が氾濫し、氾濫原が最大1.7m浸水した。なお、現地においても氾濫①での氾濫が確認されている。二つ目は、蛇行区間の湾曲部内岸側であり、最大2.2m浸水した(氾濫②)。越水箇所は蛇行区間上流部の右岸(越水①)と河道閉塞部の下流側の右岸(越水②)の二カ所確認できた。(越水①)では、流量増加と河道閉塞の両方による水位の上昇によって、比較的地盤高さが低い蛇行区間上流部右岸側から水が氾濫した。同様に、流量の上昇によって、(越水②)から氾濫した。三つ目は、氾濫③では最大水深1.2mの氾濫が確認できた。この氾濫は河道から氾濫した流れが再び、河道に合流した。これらの氾濫流の流れは橋本ら(2023)の調査結果と一致している。なお、河道閉塞を考慮しない場合は、実際よりも氾濫②の領域の氾濫範囲が狭かった。また、地点①の湾曲部では、外岸側の水位が内岸側と比べて高くなっているが、外岸側の氾濫原の地盤が高く、氾濫は発生しなかった。

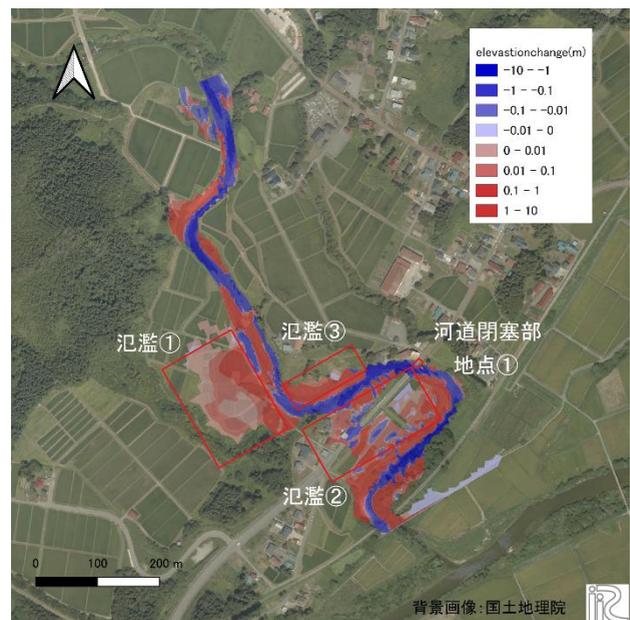
図4 ピーク流量時の河床変動量

図4にピーク流量時の河床変動量の平面分布を示す。氾濫①では、越水箇所付近で土砂堆積量が多くなった。氾濫②では、湾曲部内岸側の氾濫原中央部では浸水したが、土砂は堆積しなかった。地点①の蛇行流路外岸では、無次元掃流力が大きくなり、河岸浸食が発生した。この浸食が橋梁が崩落した原因と考えられる。また、河道閉塞部の直上流部では、最大4.5mの河岸浸食が発生した。さらに、河道閉塞の影響によって、湾曲部内岸側においても、浸食が発生した。氾濫③では、河道に再び合流する流れが生じた。この流れによって、土砂の堆積が河道からの流出部に偏ることなく、氾濫部全体に分布した。
