## 自律型 UAV Skydio2+を用いた法枠工の3次元計測

日特建設株式会社 ○藤田哲、蔵谷樹  
株式会社大林組 小俣光弘、大竹敏浩

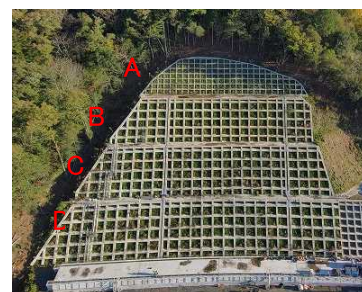
写真-1 計測対象法枠全景

国土交通省中部地方整備局新丸山ダム工事事務所発注の令和2年度 新丸山ダム本体建設第1期工事にて実証実験を行った。計測対象の法枠の全景を写真-1に示す。当現場は新丸山ダム左岸上部に位置し、設計高さ40m、斜面長63m、勾配1:1.2の4段の切土斜面の法面対策工である。主な工種は上部より、A法面の鉄筋挿入工併用のり枠工（枠断面300mm×300mm、枠間隔2000mm）及びB～D法面のグラウンドアンカー併用法枠工（枠断面500mm×500mm、枠間隔3000mm）で合計面積は約3800m<sup>2</sup>である。

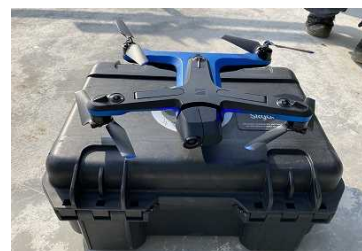
写真-2 Skydio2+

撮影に使用したUAVは、写真-2に示す自律型UAVのSkydio2+（Skydio社製）、搭載カメラ（横×縦：4056×3040画素）及びMavic 3T（DJI社製）、搭載カメラ（横×縦：4000×3000画素）である。撮影時の画像ラップ率はオーバーラップ（横方向）80%、サイドラップ（上下方向）60%を確保した。UAV写真測量の標定点は、従来の対空標識の測量手間を軽減することを目的として、GNSSロガー内蔵対空標識を写真-3に示すように法枠小段に設置した。

法枠工の3次元計測では、自律型UAVを用いることにより、操縦者の技量に依存することなく、アプリ上での簡易な設定で指定した計測範囲を、法面上の立木等の障害物を回避しながら撮影することが可能である。これにより経験が浅い操縦者でも、障害物を回避しながら安全に飛行させることが可能となり、効率的な3次元点群データ活用に繋がると考える。また、出来形計測の精度においても、手動によるUAV写真測量による計測値と大きな差はない。今回は模擬ひび割れの確認を行ったが、実際のひび割れの点検についても、自律飛行の離隔距離を小さく設定することにより、検出レベルを上げることができると可能性がある。今後も自律型UAVの適用性の検証及び活用を継続していきたい。

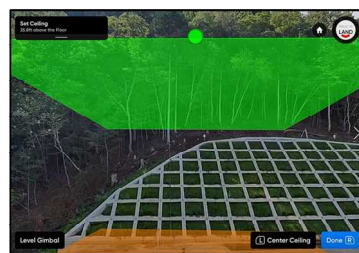
図-1 Skydio 3D Scan での範囲指定

「Skydio 3D Scan」は図-1に示すように、撮影範囲を指定すれば構造物を認識し、自動的に、自律的に撮影しながら飛行することが可能なアプリである。得られた3次元点群データの計測値の読み取りには点群処理ソフト「TREND-POINT」を使用した。

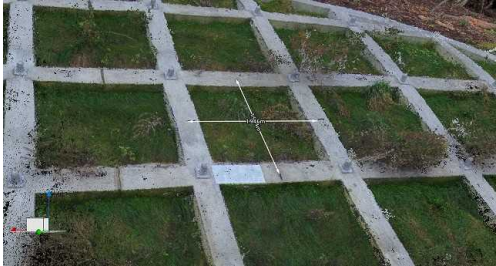
図－2 枠中心間隔の3次元計測状況(CASE1)

枠中心間隔（縦方向間隔a, 横方向間隔b）を対象としたUAV写真測量による3次元計測状況の画面を図－2に示し、枠中心間隔の現場計測値との差を図－3のグラフに示す。現場実測値と3次元計測値の差分の絶対値平均は、CASE1ではaは9.8mm、bは3.6mmであった。また、CASE2ではaは8.9mm、bは7.0mmであった。CASE1はCASE2より撮影距離が近いたため、点群密度が大きく、ソフト上で点群を拡大した際に計測が容易である。CASE2では法枠に正対する方向のみの撮影を行ったが、CASE1は自律飛行アプリによる多方向からの撮影のため、法枠の側面の点群も生成され、写真－4に近い見栄えとなる。法枠表面の隣り合う点群同士の間隔は、CASE1は5～10mm程、CASE2で20mm前後であった。
