## LTE 圏外における UAV を活用した砂防施設点検の試行

アジア航測株式会社 ○吉安征香、佐藤厚慈、江口友章、新井瑞穂、上杉温子、辻原諒  
株式会社コア 最上谷真仁、樋口志樹  
国土交通省近畿地方整備局大規模土砂災害対策技術センター 小林正直、竹下航、岸本優輝

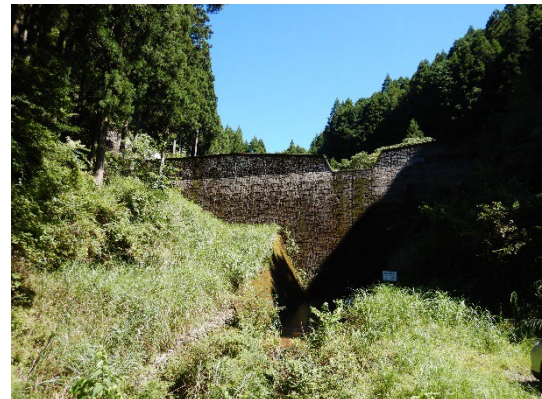
写真 1 井出谷堰堤の状況

CLAS を活用した UAV 飛行は井出谷堰堤（奈良県御杖村）と室生口堰堤（奈良県宇陀市）の 2 箇所で開催した。この内、井出谷堰堤は堤長 54m で両岸に樹木が繁茂した狭い谷に位置し、LTE 圏外であった。一方、室生口堰堤は、堤長 69m で比較的谷幅が広く、周辺に樹木が繁茂していない状況であった。

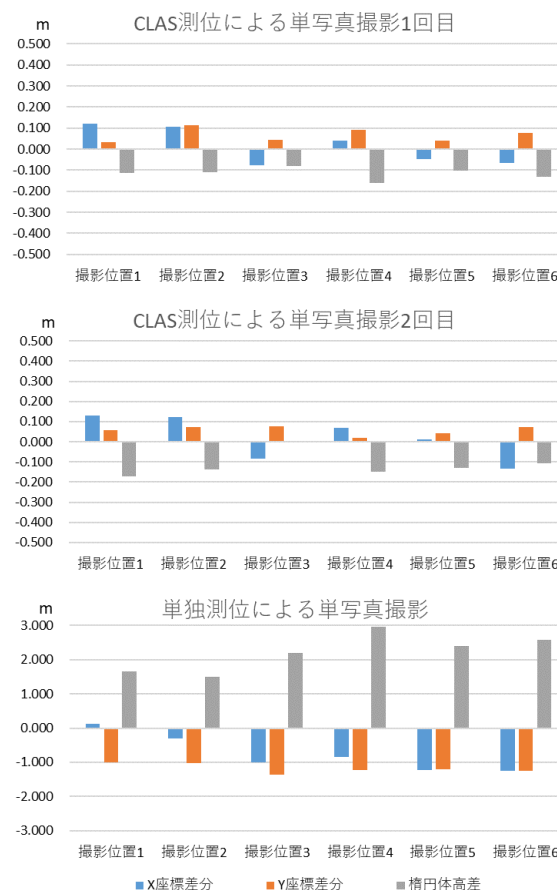
図 3 飛行計画に対する撮影位置差分

井出谷堰堤における単写真の撮影地点に対して、飛行計画に設定した座標と撮影した写真に付与されている座標の差分を集計した。その結果、CLAS 測位での飛行は、水平方向・高さ方向ともに±20cm 未満の精度であったが、単独測位での飛行では、水平方向約に 1m、高さ方向に 1~3m の精度であり、設定した飛行計画に対して m レベルでのずれが生じた。

各飛行における撮影地点ごとの位置差分結果を図 3 に示す。
