## 桜島噴火警戒レベル4・5に備えた砂防設備点検方法の検討（その1）

国土交通省 九州地方整備局 大隅河川国道事務所 原田光博, 岩田哲郎<sup>※1</sup>  
中電技術コンサルタント株式会社 ○河井恵美, 児玉祥樹, 徳山まどか, 杉原成満, 神立晋弥

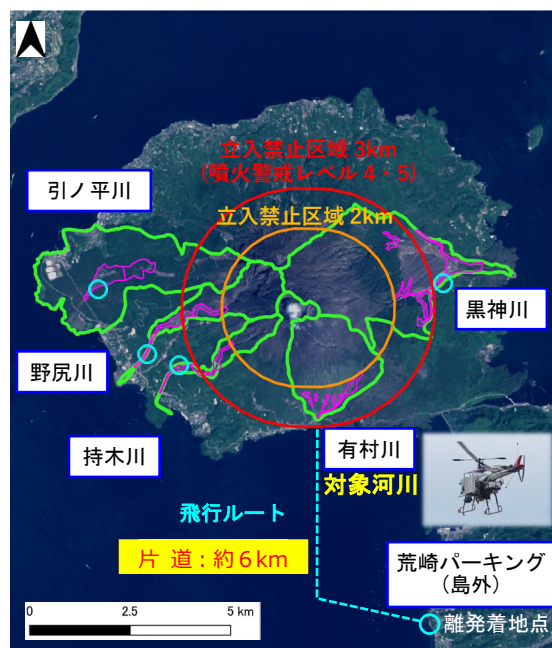
図-1 実証試験の対象河川

本稿では、桜島における噴火警戒レベル4になったことを想定した臨時点検について、立ち入り禁止区域が 2km から 3km に拡大した場合に利用できる離着陸地点がない「有村川」についての砂防設備の点検方法や実証試験の結果について報告する(図-1)。

本稿での UAV による砂防設備点検の実証試験の対象河川は、桜島における噴火警戒レベル4以上となった場合の臨時点検を想定して、立ち入り禁止区域 3km 以上離れた桜島の島内からでは施設点検ができない有村川とした。離着陸地点は、桜島島外から対象河川に到達できる垂水側のエリアにおいて、広さや離着陸時の支障物の有無の視点から荒崎パーキングを選定した。また、使用する機体は、飛行時間、衛星通信の有無、火山地域での飛行実績、調達性を評価し、「Fazer R G2（ヤマハ発動機）」を選定した(図-6)。

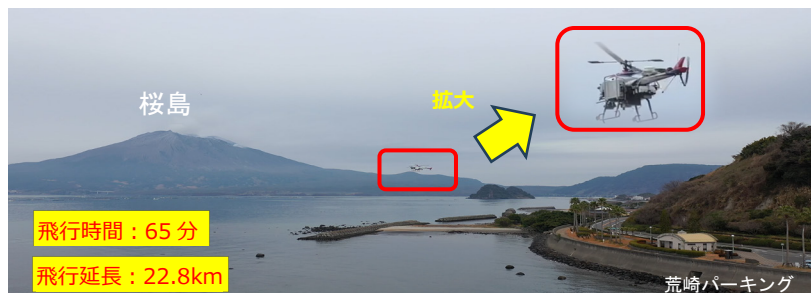
図-2 UAV を用いた砂防設備点検の様子

実証試験結果より、離着陸地点である桜島外の荒崎パーキングから、飛行時間 65 分、飛行延長 22.8km の 1 回のフライトにより有村川全体の臨時点検を計画通りに実施できた (図-2)。

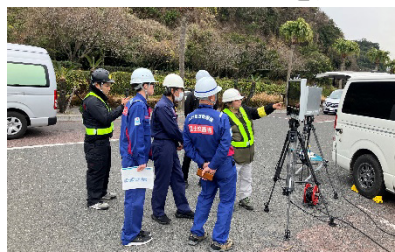
図-3(a) 映像配信状況 (離着陸地点)

実証試験の様子や撮影映像は、衛星通信を利用して離着陸地点や事務所に配信し、砂防設備や周辺状況をリアルタイムに情報共有を行うことで、実際の臨時点検時のイメージを共有した (図-3(a)、図-3(b))。動画撮影や高精細静止画撮影の結果からは、有村川の本川及び複数ある支川に整備されている砂防設備や施設周辺の状況を把握できた (図-4、図-5)。
