みちびき CLAS を活用した UAV の運行安全性の高い点検手法

国土交通省中部地方整備局多治見砂防国道事務所 森下淳、堀智幸*1、大畑隆史、伊藤美沙、西崎涼真
株式会社建設技術研究所 ○今井健太、笹山隆、伊藤巧、矢作和樹
*1 現 国土交通省中部地方整備局河川部

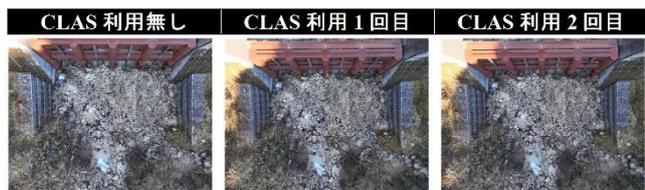
図 2 撮影結果(条件①,条件③)

表 1 に示した条件①と条件③で実施した結果、条

件①と③では画角が異なることが判る(図 2)。また、条件③で 2 回飛行したが、CLAS の活用により同じ画角の写真が撮影されることを確認した。

CLAS を利用しない場合、鋼管や接合部などが撮影範囲外となった。条件①と条件②で異なる方法であるが、設置する基準局の位置が正確ではない場合、基準局の位置座標のずれに起因し、機体位置のずれに伴う画像のずれが生じたと推測される。

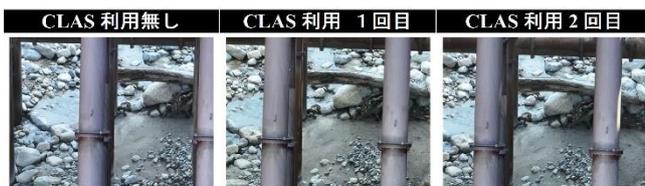
図 3 撮影結果(条件②,条件③)

表 1 に示した条件②と条件③で実施した結果を図 3 に示す。上記と同様に条件③を 2 回飛行した。

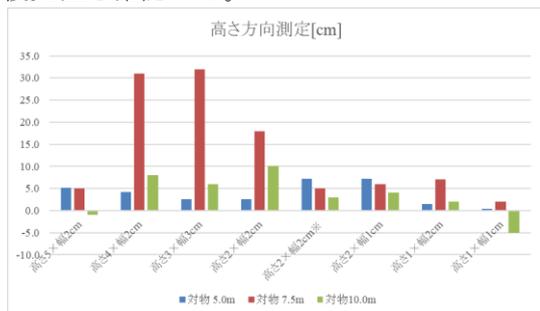
図 4 角材高さ測定結果まとめ

試験方法は平らな石の上に、点検の際に確認すべき変状を模擬した黒線を印刷した紙を並べ、1 辺 1cm と 1 辺 2cm の角材を用いて、1cm から 5cm の段差を 8 種類表現した。マニュアルによる UAV 空撮を行い、対地 5m、7.5m、10m を目安に接近状況による 3D データとしての復元性を確認した。

結果、図 4 に示すとおり対物 5m にて撮影した写真から作成した 3D モデルは数 cm 程度の誤差はあるものの計測できることが確認できた。

よって、数 cm 程度の変状を把握するには砂防施設から 5m 程度まで近接した撮影が必要であることが分かった。危険度の高い飛行となることから、RTK と光学ズームによりリスクを下げられるが、RTK が使用できない LTE 圏外では CLAS の活用により基準局の設置に伴う測量が不要となり、効率が良くなると考えられる。

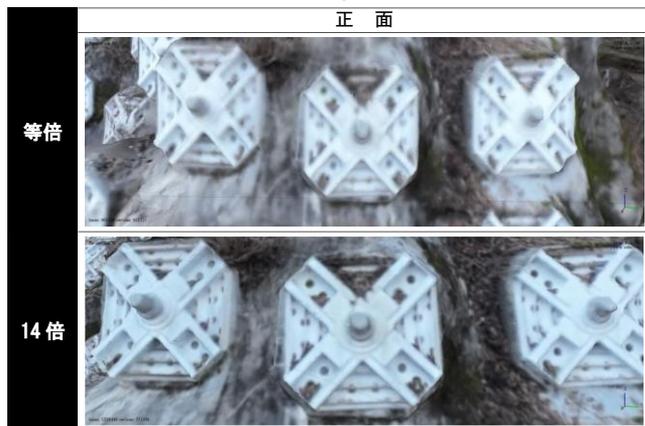
図 5 作成した 3D モデル

次に、光学ズーム機能の確認として、越百川第 3 砂防堰堤付近にあるアンカーを同じ位置から光学ズームあり・なしで撮影し、3D データとしての再現性を検証した(図 5)。この検証は、点検作業における効率・安全性の観点から、被写体への接近の必要性について確認することを目的とした。

検証の結果、光学ズームを利用した撮影の方がより鮮明に形状が表現されている。よって、光学ズームの利用により、モデルの精度向上に伴う形状の把握が可能となる。
