改良型弾性波探査を用いたグラウト注入工の改良効果の判定例 —老朽化した石積砂防堰堤を対象として—

八千代エンジニアリング株式会社 ○福塚 康三郎、池田 誠
大和探査技術株式会社 内藤 好裕、羽佐田 葉子、小嶋 悟史、山本 晃輔
片山建設有限会社 廣橋 和也

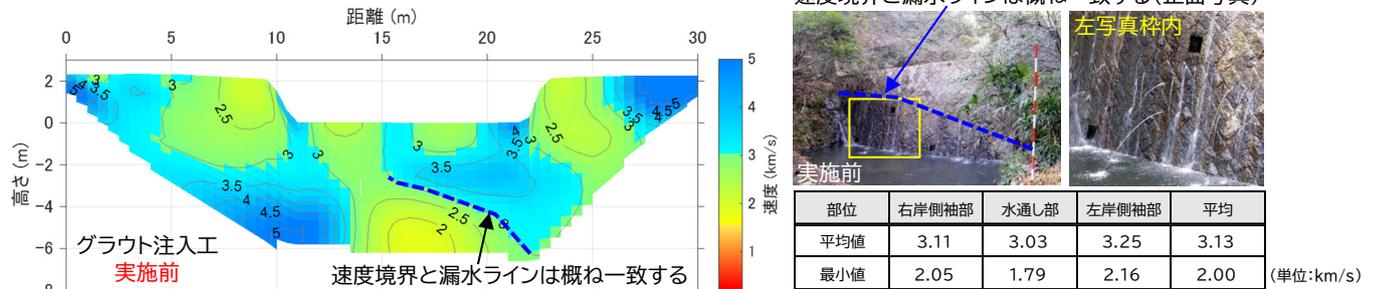
図-2 グラウト注入工実施前の弾性波速度構造（堰堤正面側）

グラウト注入工前に実施した弾性波トモグラフィ解析によって得られた弾性波(P波)速度構造を図-2に示す。メッシュ間隔は0.5mを基準とした。得られた弾性波速度の最小値は1.79km/s、平均値は3.13km/sである。図-2に示した通り、正面側の水通し部付近に見られる速度境界と漏水ラインは概ね一致することが確認された。

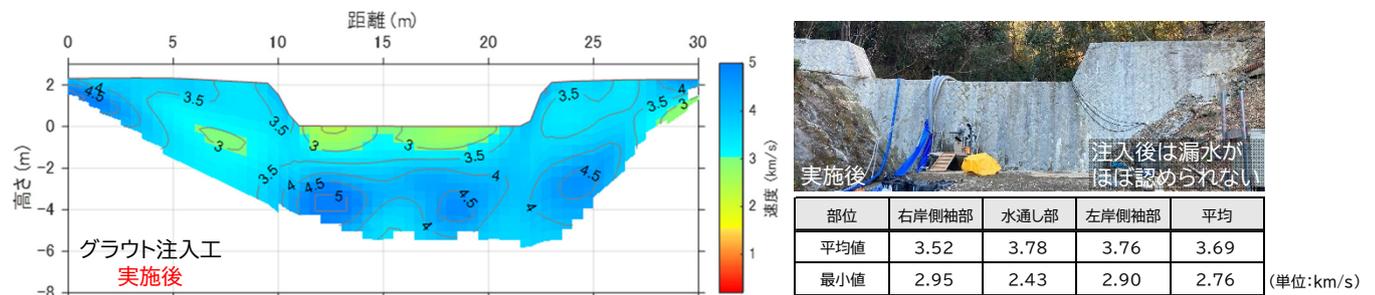
図-3 グラウト注入工実施後の弾性波速度構造（堰堤正面側）

これに対して、グラウト注入工後に実施した弾性波トモグラフィ解析によって得られた弾性波(P波)速度構造を図-3に示す。得られた弾性波速度の最小値は2.43km/s、平均値は3.69km/sである。全体に寒色系を示し、2km/s未満の低速度領域が解消されていることが確認された。

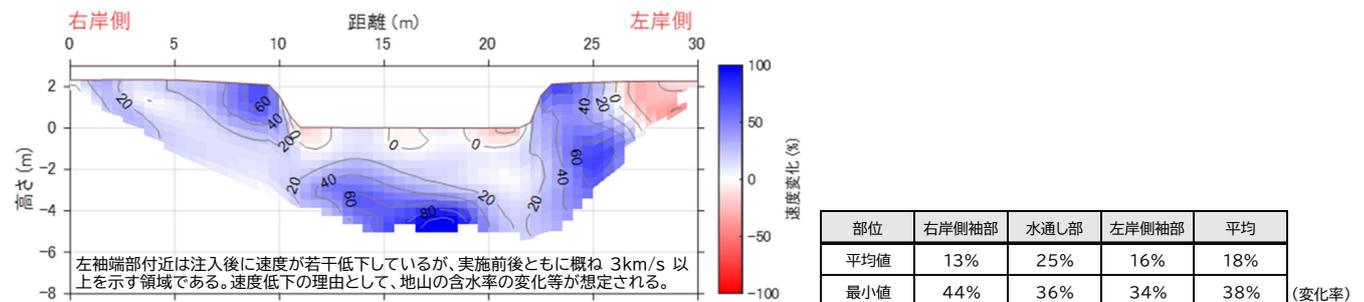
図-4 グラウト注入実施前後における弾性波速度変化率（堰堤正面側）

グラウト注入工実施前後における弾性波速度変化率を図-4に示す。部位毎の弾性波速度の最小値の変化率に着目した場合、実施前に比べて34~44%の変化が認められるため、概ね全体的に改良されているものと考えられる。
