天竜川上流におけるシカ食害・獣害による土砂流出への影響調査について

国土交通省 中部地方整備局 天竜川上流河川事務所 吉田 桂治 大森 徹治
信州大学農学部 福山泰治郎 平松 晋也 ○花岡正明 (株) ワイド 林 泰也

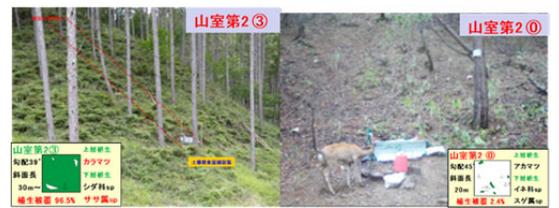
図-1 調査プロット概要 (山室第2地区)

当初5地区で開始しシカ生息密度が高く食害で特徴的な植生となった山室・座頭地区で集中的に実施している。当地は調査開始時に既に下層植生が疎生状態であったが、忌避植生(シカが立ち入るのさえ嫌がる「クジャクシダ」)が密生し食害を免れた「山室③」を中心に、殆ど植生被覆と腐食層のない「山室②」を対象区として、土砂及び表面流水の捕捉量を計測し、シカ活動や下層植生の被覆率との関わりを分析している。

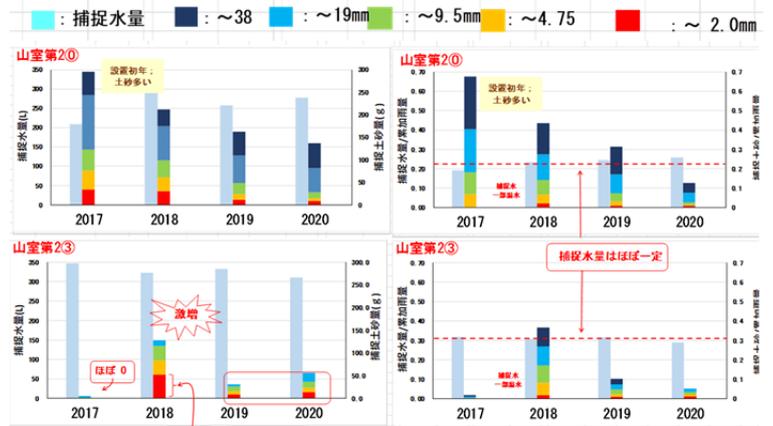
図-2 捕捉土砂量の推移 (回収別 山室③)

計測期間毎捕捉量計測結果を示した(図-2)。表土層が2mm未満の細粒で構成され腐食層が形成されていない丹沢地区とは異なり、森林斜面における土壌侵食・流出は一気に進行せずプロセスを経る可逆的な現象で、時系列的な相関分析が有効と考えられる(図-3)。

(2) 今までの調査・検討成果 年6回程度の捕捉物の重量と粒度分析が8年分蓄積し、外力となる降雨との相関は長期降雨(累計雨量)に若干相関性がみられるが有意とはいえない。

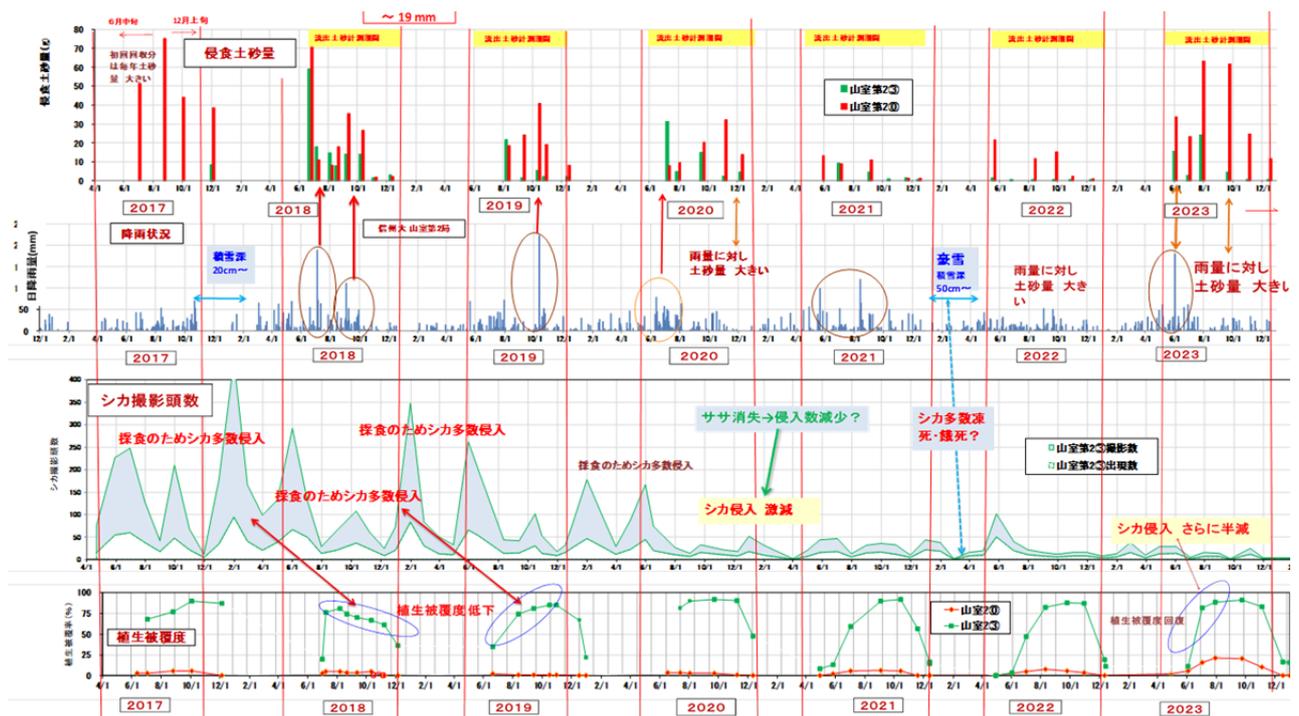
図-3 捕捉土砂量の推移 (回収別 山室③)

土砂捕捉プロットと周辺に設置したセンサーカメラのシカ映像を可能であれば「雌・雄、幼体・成体」などを判読し、過年度は通過と採食を区分するため、撮影頭数の内、一定時間内に再度撮影された個体数を除いた頭数(「出現頭回数」)を集計し、撮影頭回数との差を採食に関連した滞在として、採食活動を定量的に整理した(図-3 3段目 参照)。²⁾ 植生被覆、シカ侵入等の影響因子との関連を総合的に分析しているが、シカ活動に起因する土砂流出は植生への食害による影響のほか、「踏み荒らし」が考えられ、さらに凍結融解などによる「侵食の季節性」もあり、土砂流出の増加への影響も想起されるが、短絡的な相関づけには注意しなければならない。また既往調査やシカ痕跡の現地調査から、環境変化と土砂流出の影響因子の下層植生ササ類のシカ生息と土砂流出抑制に関わる重要性が明らかになった。

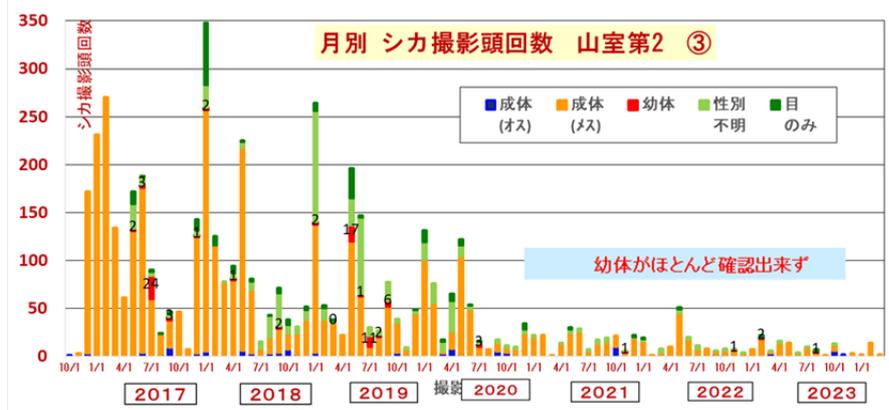
図-4 シカ撮影頭回数の月別推移(雌雄幼別) 山室

2016 年頃にはシダが枯れる秋口から冬期にかけてシカ侵入頭数が年間 1,400 頭をこえ、2018-19 年は採食シカ頭数の増加後に植生被覆率が低下したようにみえる。しかし 2020 年以降、シカ侵入頭数が急激に減少し、2023 年にはさらに 88 頭と半減している。植生被覆状況は調査開始時には胸高までのササ類が密生した群落が残存したが、シカの食害を受けやすいスズダケは急速にササ草丈の小型化しさらに立枯れに至り、現在ほとんど見られなくなった。このため冬期の重要な食糧であったササ類が現象・矮小化し積雪に覆われ、2021、22 年にはシカが採食に侵入しなかったとも考えられる。

2022 年 4 月シカ死骸を多数確認し、センサーカメラ映像より 2 月の積雪深 50cm を超え 3 月半ばまで積雪に覆われ、特に幼体など小型シカの腹部冷却による凍死・餓死が多発した想定された。さらに下層植生を覆う積雪の長期間継続が木本類にまで及ぶシカ食害を確認した。

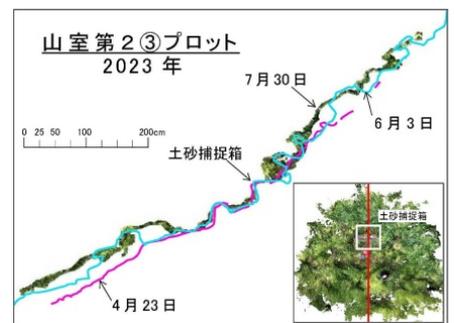
図-6 「Li DAR」を活用した植生計測

植生被覆評価において、「二極化」（地表面と植生：緑色の色調の相違から被覆面積の割合を算出）は簡易で同一地点での継続計測が可能で広く用いられている。しかし夏場の植生被覆 100% 近い当該プロットにおいて植生の評価が難しく、地上部の植生体積を概算（「V-Value」）、現存量計測として葉・桿等を刈取り重量計測するバイオマス計測（地下茎も含め）、さらにササ類への「シカ害影響 評価手法」を導入したが、精度、作業の手間、調査地への負荷に問題がある。そのため、「i-Pad Pro」に標準装備されている「Li DAR」機能を用いた記録手法を検討した。レーザ計測と写真により三次元的に形状と色調を記録でき、2023 年は土砂回収時に調査プロット周辺を計測した。図 - 5 に従来の定点写真撮影による植生被覆状況（「二極化」と「Li DAR」を用いた実態把握の事例を示した。

シカ映像の詳細な判読・分析を含めたシカ食害に伴う環境変化と土砂流出の影響因子の関連が次第に明らかになり、植生被覆の評価における「Li DAR」の活用は有効とみられ、今後、シカの影響による植生の変化を評価手法の検討を進めたい。
