点群取得装置を用いた地すべり集水井の点検の試み

日本工営株式会社 ○太田敬一、松本敏

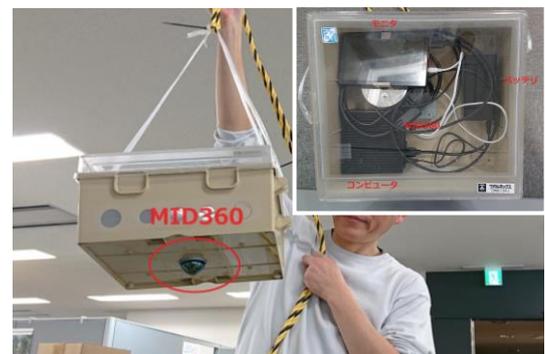
図2 点群取得装置の外観

レーザーにより集水井の点群データを得るため、集水井の内部にレーザーを照射する装置を作成した。図2に示す装置の底面には、レーザーを照射する直径5cm程の球型の市販の小型のLiDARセンサーを取り付けている⁴⁾。このLiDARセンサーは、水平視野角360°、垂直視野角59°、10cm~40mの測定距離の性能を有しており、集水井に対して下向きに挿入した場合、集水井の全周にレーザーが照射され、その反射を得ることで、集水井の形状を点群データとして取得可能である。

このLiDARセンサーが得た集水井からの反射を点群データとして処理するため、LiDARセンサーは小型コンピュータと接続している。小型コンピュータでは常時アプリケーションを動かす、リアルタイムで点群データを作成している。LiDARセンサーとコンピュータはポータブルバッテリーで稼働させており、それらを図2に示すボックス内に収納している。

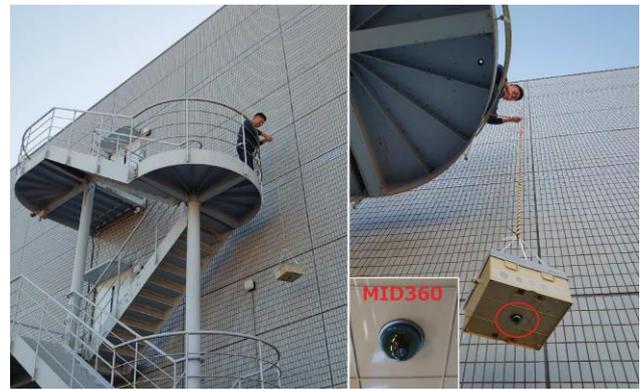
図3 点群取得装置を用いた計測状況

作成した点群取得装置の動作確認のため、集水井での計測を想定し、弊社中央研究所内の施設にて装置を下向き向けロープで吊り下げ、点群データの取得状況を確認した。計測状況を図3に示し、取得された点群データの結果を図4に示す。動作確認に利用した施設は、実際の集水井にある螺旋階段に似た階段のある場所であるが、階段の点群データが取得されている。また集水井の直径は3.5mであるが、今回吊り下げた場所と建物の壁面は約1mの離隔があり、その壁面の点群データも取得できている。また吊り下げた箇所から地面までの高さは約10mで、その区間にある階段および壁面の点群データが取得できている。なおこのLiDARセンサーでは色付き点群データは取得できず、図4に示した着色は、LiDARセンサーから発射したレーザーの反射強度を示しており、暖色ほど強度が高い。これらの結果から、点群装置を吊り下げること、LiDARセンサーの周辺および深度方向の点群データは取得できると考えられる。

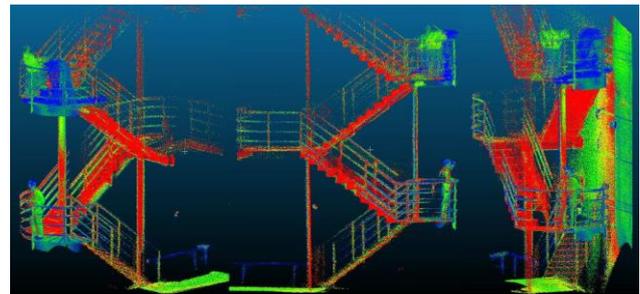
図4 点群取得装置を用いた計測結果

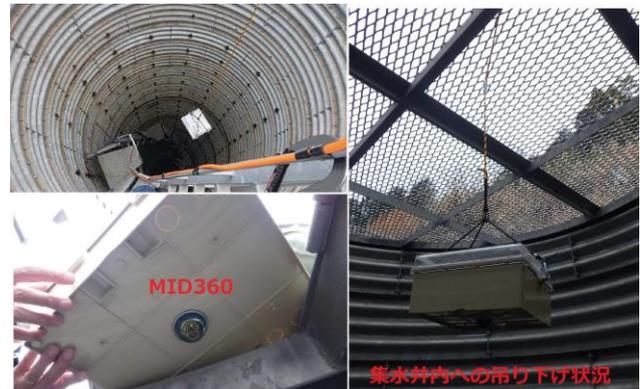
図5 点群取得装置を用いた計測状況

動作確認した点群装置を用いて、現在稼働中の集水井の点群データを取得した。集水井での計測は、動作確認時と同様の方法で実施することとした。吊り下げに際しては、集水井の天端の中央付近に固定点を設置し、ここに滑車を取り付け、ロープの先端に取り付けた点群取得装置を吊り下げた。図5は吊り下げ時の状況を示したものである。ロープの上げ下げにより点群取得装置は集水井のほぼ中央に、やや回転しながら配置された。

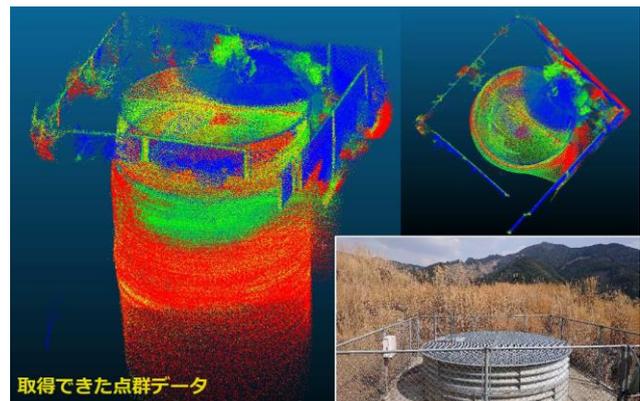
図6 点群取得装置を用いた計測結果

点群データの取得結果を図6に示す。点群取得装置での計測は、集水井内に入れる前に開始しているため、先ず集水井周辺のフェンスの点群データが取得され、その後、集水井内のライナープレートの点群データが取得されている。また点群データには波板状のライナープレートの形状が見て取れること、ライナープレートの点群データは赤色で着色されており、反射強度は高く良好な取得状態を示している。

なお今回の試行では、集水井に点群取得装置を吊り下げ計測開始後、図6に示すように深度5m程までの点群データは取得できたものの、それ以深の点群データは取得できなかった。原因は現在、調査中である。
