## DX 機器を活用した溪流保全工点検の高度化に向けた試み

岐阜県 県土整備部 砂防課

株式会社三栄コンサルタント：河合 秀隆・下境 敏広・久富 泰弘・高橋 正夫・見付 友範

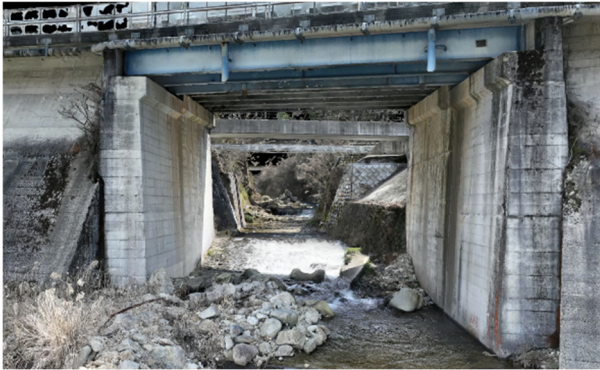
図-2 橋梁下部モデル(レーザースカナ補間)

一次・二次撮影にて取得したデータを合成して作成したモデルを用い、室内作業にて疑似的な目視点検を実施した。モデルの例を図-2 に示す。モデルの閲覧は作成と同様のソフトを用いて行い、施設の状況及び変状写真はパソコン上より切り出した画像を使用し、これを点検調書の形に取りまとめた。この際、点検対象施設や変状の位置や延長はソフト上での距離計測により算出した。

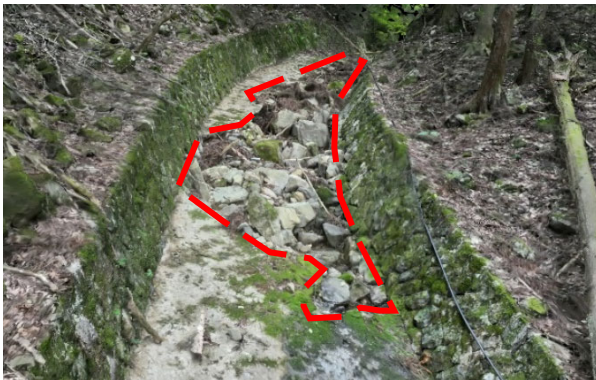
図-3 変状部のモデル(護床工の欠損)

上記(1)について、野外調査が必要となるのは一次・二次撮影時であり、モデル作成後は室内作業のみで点検を行うことができる。また、モデルは繰り返しの閲覧が可能であるため、いかなる状況においても任意施設の状況を確認することができる。

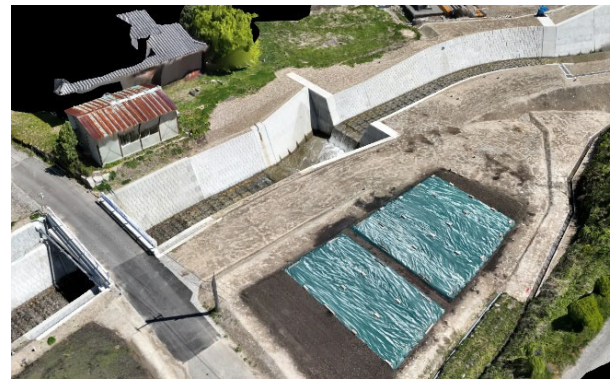
図-4 河道及び背後地の現況モデル

(3)及び(4)について、本手法は一次撮影にて取得した範囲を全てモデル化しているため、溪流保全工のみならず、背後地の状況を同時に取得している。当該情報を利用することにより、変状施設の周辺地形や地目を鑑みた総合的な観点にて施設の健全度評価を行うことが可能である。また、流路の形状や施設の整備状況、護岸擁壁の詳細な構造をモデルより確認することができる。これらはいずれも三次元座標を有しているため、GISを活用すれば、護岸の未整備区間や変状の位置等を座標により正確に管理、図化することが可能である。

(5)について、モデルは三次元点群データに変換することが可能であり、これを用いれば簡易的な平面図及び断面図が作成可能である。これを流用して概略設計を行うことができ、点検実施に併せて施設復旧工法の検討を行うことも可能である。

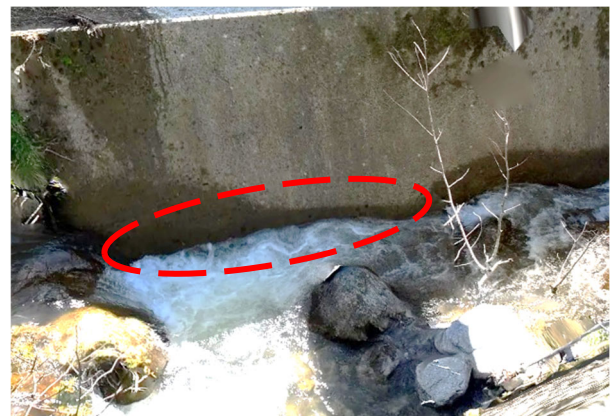
図-5 点検困難箇所のモデル(護岸に洗掘有り)

本手法では一次撮影での空中撮影データを補間するため、二次撮影にて河道内より施設の写真撮影を行い、これを用いてモデルを作成した。しかしながら、植生の極めて密集した箇所や落差部等の激しい流動が生じる箇所では二次撮影による補間後もモデルの精度が低く、室内点検に用いることが困難である。特に二面張り護岸区間の通水部は洗掘等の変状が多く発生していたが、モデルではこれを確認することが困難であった。したがって、これらの点検箇所では水中ドローンや水中カメラを用いた更なる補間データの取得や、人力での目視点検による補足が必要である。
