山間地域における DX を活用した災害情報共有の実証実験

いで株式会社 ○菅原 圭吾, 森 克味, 木村 啓祐, 石森 久仁子
株式会社ビジュアルシステムズ 山村 茂正, 藤本 温紀, 浅利 有美, 中島 朱音

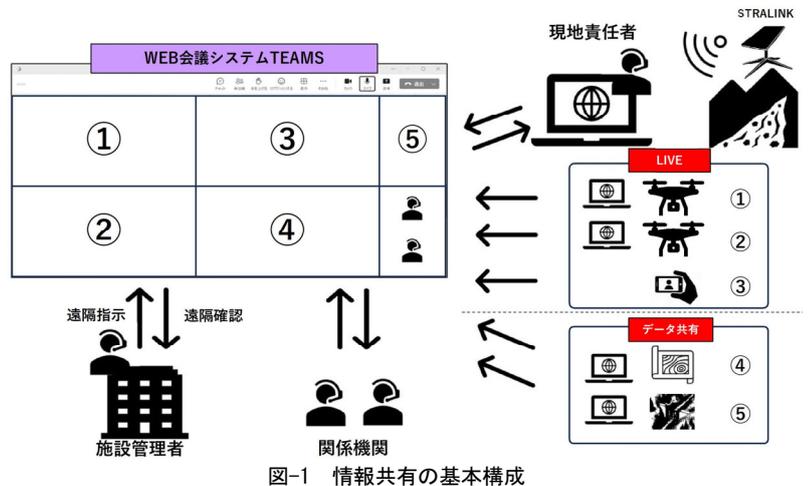
図-1 情報共有の基本構成

本実証実験は、山間地域における電波不感地帯で DX を活用した情報共有方法の実証実験を実施した。以下に基本構成を示す。(図-1)

WEB 会議システムは、Microsoft が提供するコラボレーションプラットフォームである Microsoft Teams を使用する。

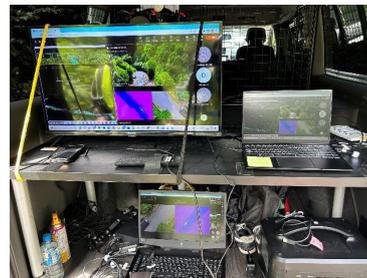
図-2 基地車両の状況

通信機器は、SpaceX 社が提供する衛星通信サービスである Starlink を使用する。(図-2)

ここで、Starlink は低軌道衛星のため、低遅延・低電力で通信可能であるが、雨雲などの気象条件の影響は受ける。実験当日は雲に覆われ、時折、雨が降り続く時間があったが、回線速度は上り 27Mbps 程度であった。一般的には 10Mbps 前後であれば、WEB 会議が問題なくできるとされているが、今回の現場では複数の情報を同時配信できるか検証を行った。

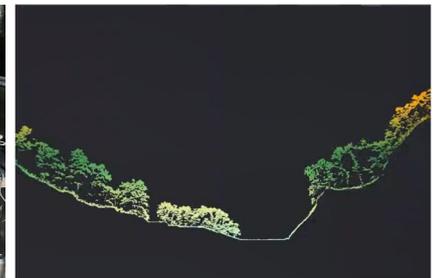
図-4 3D地形測量情報

④ UAV レーザ計測データによる地形図等の 3D 地形測量情報 (図-4)

目的：被災箇所の地形情報の把握
距離及び面積の計測
発信情報：3次元地形モデル
使用機体：Matrice600pro (DJI)

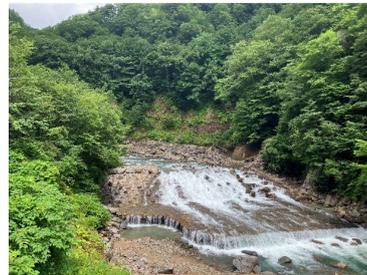
図-3 定点観測情報

① UAV による定点観測情報 (図-3)

目的：定点観測による被災箇所の全景の把握
発信情報：定点のリアルタイム空撮映像
使用機体：Matrice300RTK (DJI)

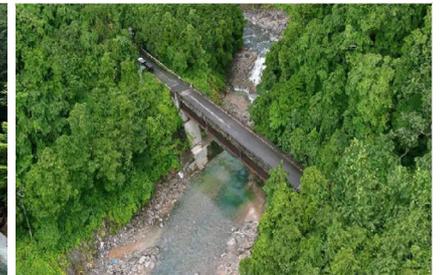
図-5 UAV オブリーク撮影による3Dモデル

⑤ UAV オブリーク撮影による 3D リアルデータによる現地情報 (図-5)

目的：被災箇所の現地状況の把握、距離及び面積の計測

発信情報：3次元モデル、使用機体：Matrice300RTK (DJI)、オブリークカメラ：PSDK 102S (SHARE)

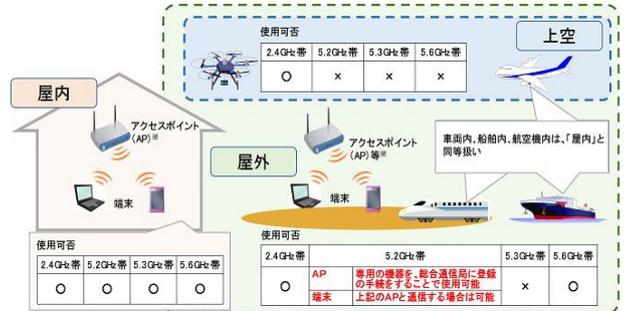
図-6 無線LANの周波数帯と利用可能場所

- ①複数の映像を一度に共有した場合に映像の遅延が発生し、常時3台以上の情報共有は困難であり、その改善にはStarlink側のパフォーマンス向上に委ねるところが大きい。
- ②Starlinkの周波数帯は2.4GHz帯、5GHz帯及び6GHz帯を可変で使用しているため、5GHz帯の屋外使用を登録制としている国の制度上、ルータの設置は基本屋内（車内可）しか使用できない。（図-6）
- ③Starlinkからの受信範囲は概ね100mであり、100m圏外でスマートフォン等を使用する場合は、無線LANの屋外使用に即した専用の中継ルータの設置が必要である。
- ④Microsoft Teamsでは、カメラ画面のレイアウトが自由に行えず、場面に応じたビューイングが困難であり、Teams内での検証や他の会議システムの機能調査などが必要である。

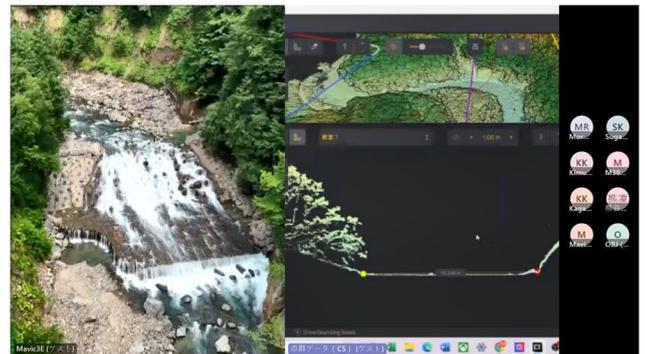
図-7 遠隔臨場による合同現地踏査（イメージ）

Microsoft Teams及びStarlinkを用いて、遠隔臨場による合同現地踏査を実施する。複数の情報を同時配信することは困難であるため、UAVを用いた定点観測や動的観測によるリアルタイム空撮映像等と3次元地形モデルを併せて現地状況を確認し、土砂の撤去方法や応急復旧方針等を管理者や関係機関を交えて検討する。（図-7）

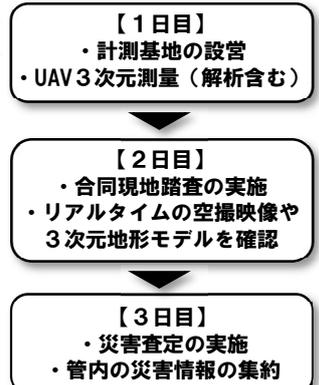
図-8 災害シナリオ

災害シナリオ	
被災概要	<ul style="list-style-type: none"> 左岸側で大規模な斜面崩壊が発生、河道内に土砂が堆積して河道閉塞を起こしている 右岸側は既設道路があるが、河道内に土砂が堆積しており、対岸へ人が近づけない
現地条件	<ul style="list-style-type: none"> 現状では人的被害がないことが確認されており、現地への立入は可能である 事務所から被災箇所への道路は通行止め箇所もなく、車で行くことは可能である 山間部で電波が届かない場所であるため、Starlinkで通信を確保する必要がある 飛行禁止場所やDID地区ではないため、UAVの飛行は可能である
