土砂災害の恐れのある地区における住民の防災意識向上の取り組み事例 -福島県石川町その3-

石川町役場 鈴木茂彰 塩沢弘則 青柳快人

応用地質株式会社 ○大村さつき 貝羽哲郎 鈴木皐暉 内田知寿 山本航

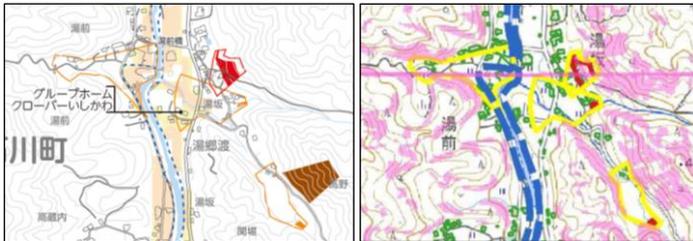
図4 ハザードマップ（左）と5mメッシュDEMを利用し、勾配30度以上の範囲を明示した図面（右）

石川町で作成された最新版のハザードマップを確認したところ、今回の取り組み地域においても、避難路のリスク検出が必要であった。このため、「近年の土砂災害における課題等を踏まえた土砂災害対策のあり方について」（2020, 社会資本整備審議会）に掲載のある、5mメッシュDEMを利用した危険箇所の確認手法を利用し、土砂災害警戒区域以外の土砂災害（急傾斜地）リスクの明示を行った。資料は現地合同調査・ワークショップでも使用した。

DEMデータは、国土地理院で公開されている5mDEMを使用し、GISソフトを用いて斜面勾配30度以上となる範囲を示した。また、新たな試行としてオルソフォトを背景とした図面も準備した。

一方、DEMを利用した参考図面との比較により、土砂災害警戒区域等と同じ地形要件があっても、区域の指定がされていない斜面が数多くあり、自分たちで把握することが重要であることも認識していただいた。

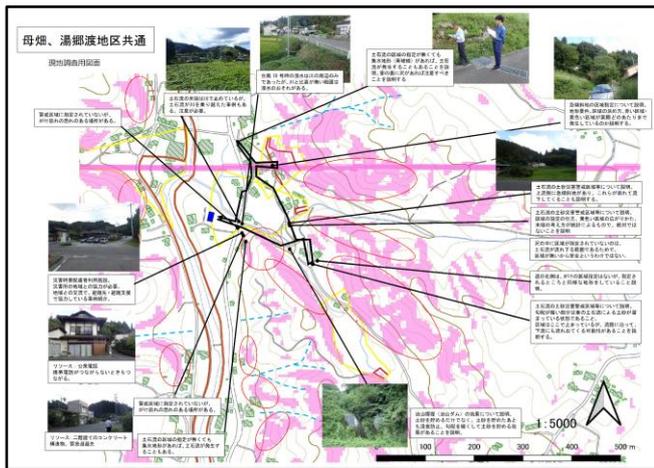
図5 ハザード、リソースの確認結果

現地調査を行い、住民と現地合同調査を行う場所について検討をおこなった。また、現地で住民に説明するハザード・リソース内容について、図に整理を行った。

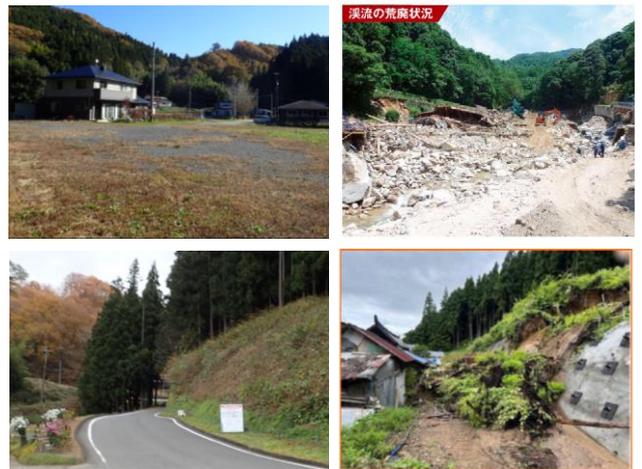
図6 災害写真対比例（左：現地、右：災害例写真）

地形的に似た箇所の災害写真を現地合同調査の補助資料として使用した。写真と対比して、自分たちの地域の地形は災害が発生している地形と同様であることを認識していただいた。

※災害写真は国交省砂防部 HP 災害情報から選定
