緊急時における VTOL 型ドローンを用いた流域調査手法の検証

国土交通省北陸地方整備局立山砂防事務所 石田孝司^{*1}, 中田圭一^{*2}, 奥井淳^{*3}, 山田修汰^{*3}

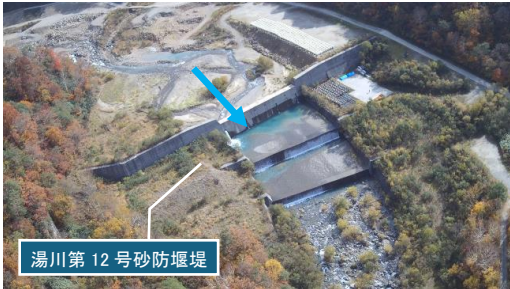
図3 前方動画撮影成果(対地高度150m未満)

1フライト目では、外付けカメラによる4K映像(録画、図3)を撮影し、溪流や砂防堰堤の状況を鮮明に把握することができた。また、高高度(対地高度300~500m)による前方動画撮影においては、溪流と山腹を含めた流域全体を俯瞰的に撮影することができ(図4)、低高度撮影と比較して流域状況をより広域的に把握する際に有効である。
