## 応急対策施設における効果発現及び損傷事例の整理と設置時の留意点

土木研究所 ○高木将行、金澤牧子、伊藤誠記

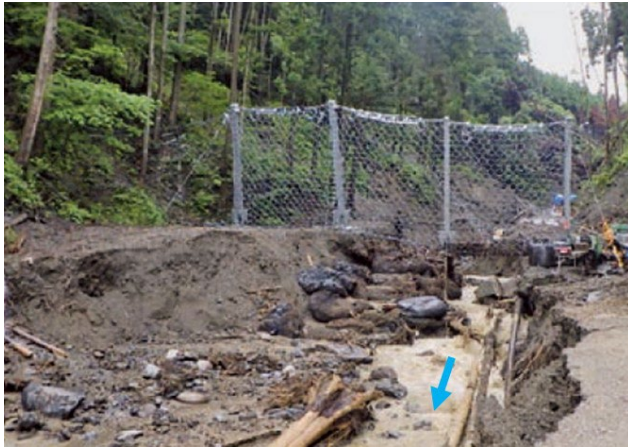
写真 1 のとおり、河道の中央部にあたる柔構造物の基礎地盤が流失した。本柔構造物が土砂流出の発生した溪流で設置されており、また残存する土砂（写真 1 上）の粒径が小さいと推定できることから、流失した基礎地盤が以前の土砂流出時に溪流内に残存し、流失しやすいものであったと考えられる。応急対策施設については、設置箇所が限定されることから、溪流に残存する土砂上に設置せざるを得ない場合も想定される。ゆえに、柔構造物の基礎地盤流失対策が必要であると考えらえる。

写真1 柔構造物の基礎地盤流失の事例

- ・柔構造物の基礎地盤の流失対策が必要である。
- ・ブロック堰堤の非越流部についても、越流部と同様に、基礎地盤の流失対策が必要である。
- ・ブロックの流失防止として、ブロック同士を連結させるといった対策が必要である。

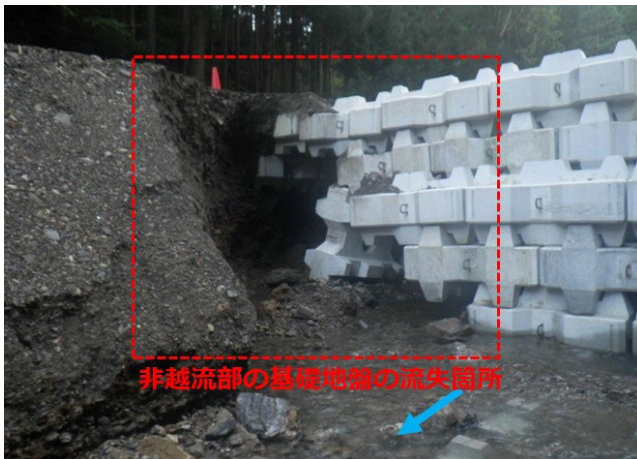
ブロック堰堤の非越流部にて、平時や土砂流出時に基礎地盤が流失する事例が認められた（写真 2、3）。ブロック堰堤の越流部の基礎処理については、図 1 のとおり基礎コンクリートやソイルセメントの敷設

または最下段ブロックの根入れが行われている。一方で、非越流部では、ブロックを設置する際には、現況の溪岸地形に対し整形程度の掘削を行い（図 1）、ブロックと基礎地盤の隙間については間詰や埋戻しとなされてきた。ゆえに、平時や土砂流出時の流水がその隙間を通過する際に、基礎地盤が浸食され、流失したものと考えられる。以上のことから、非越流部についても、越流部と同様に、基礎地盤の流失対策が必要であると考えられる。

写真2 非越流部の基礎地盤流失の事例（平時）

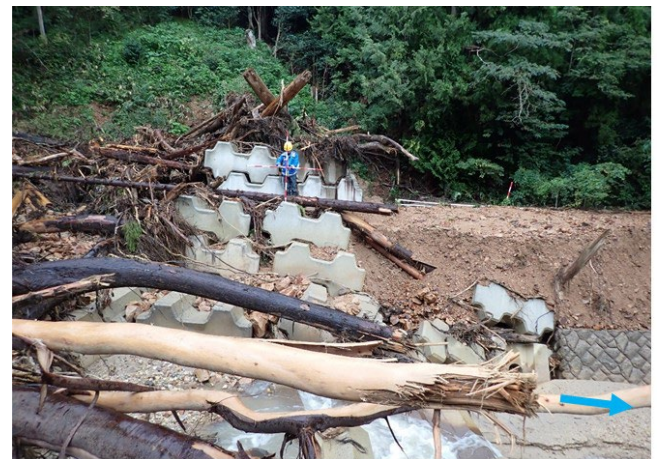
ブロックが流失したブロック堰堤では、残存するブロックの間に土砂や流木が存在し、一部のブロックでは前傾している状況が確認された（写真 4）。本ブロック堰堤のブロックが流失した要因の一つとして、土砂流出時に土砂や流木が上流側のブロックの間から入り込んだことが挙げられる。このため、上下のブロック同士が互いにかみ合わなくなり、ブロックが不安定化し、流失したものと考えられる。一方で、ブロック同士を金具で連結していた事例（写真 5）では、右溪岸の基礎地盤が流失し、ブロック堰堤の非越流部が溪岸方向に傾倒しているものの、ブロック自体の流失は認められず、ブロック堰堤が概ね施工時状態を維持していた。ブロックの流失防止として、ブロック同士を連結させることが考えられる。

写真4 ブロック流失の事例

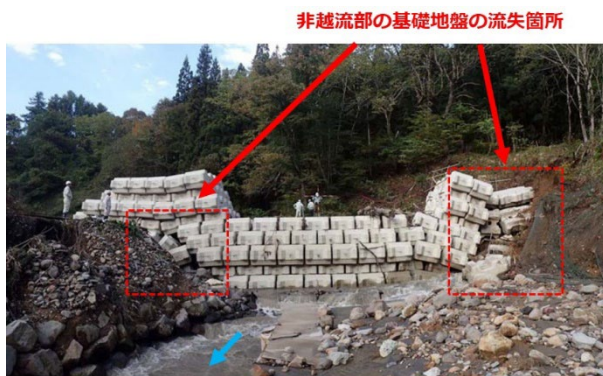
写真3 非越流部の基礎地盤流失の事例  
(土砂流出時)

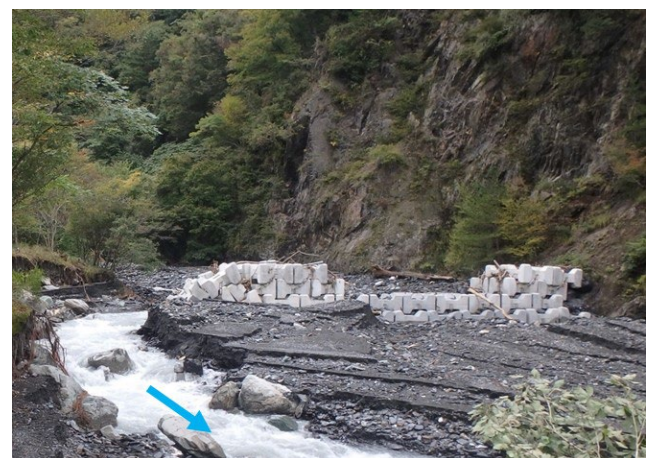
写真5 ブロックの連結事例
