こうれい ひ かん  
『晃嶺秘鑑』と寛文二年（1662）稲荷川災害

株式会社 防災地理調査 今村隆正

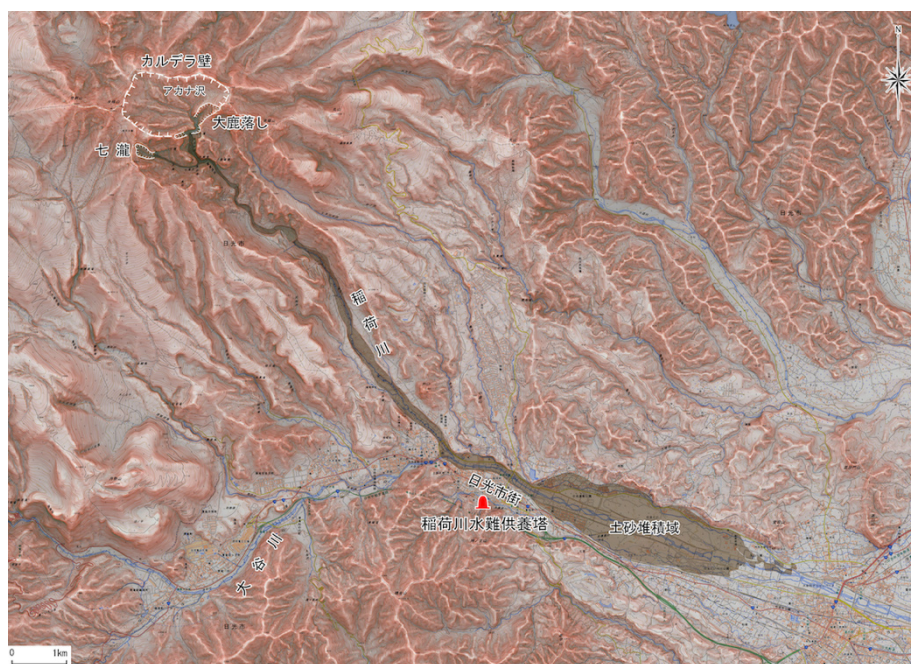
図1 寛文二年（1662）稲荷川災害の土砂災害状況推定図  
(基図：アジア航測株式会社、赤色立体地図)

寛文二年稲荷川災害とは、寛文二年六月八日から十三日（1662.7.23～28）にかけて、日光地方で降り続いた大雨を誘因に、稲荷川上流から大量の土砂と水を含んだ山津波が流下し、現在の稲荷川と大谷川の合流点から直下流付近を中心に大被害が発生した災害である（図1）。

下流平野部における土砂氾濫堆積域については、日光砂防事務所によるテストピット調査を含む詳細な調査が行われて来たことで、ほぼ明らかになっている（図1）。日光市街付近の広い範囲で土砂が氾濫堆積し、多くの被害が発生したことが容易に推定できる。
