## 地震災害後に設置した緊急対策工における被災報告

## 1. はじめに

## 2. 豪雨後におけるブロック堰堤の状況

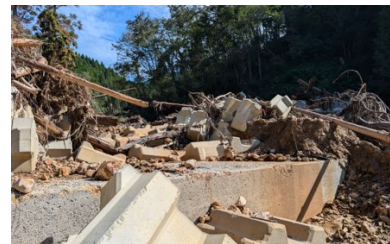
写真-1 ブロック積堰堤（2024/10/18 撮影）

令和6年度能登半島地震により輪島市寺地川で斜面崩壊が発生し、河道閉塞が形成された。これに対し、緊急対策としてブロック積砂防堰堤（以下、ブロック積堰堤）が設置された。しかし、写真-1に示すように集中豪雨による河道閉塞の決壊等に伴い、ブロック積堰堤の水通し部と右岸側の上部ブロックが流出する被害が生じた。この原因は、想定を超えた豪雨による流量と地震時および豪雨時の崩壊により発生した土砂の影響でブロック積堰堤の被災が発生したためと考えられる。その際、寺地川の下流部側には強靱ワイヤーネットも設置されており、写真-2に示すように支柱部分から傾き、メインワイヤーの一部が破損していることが確認された。このことから、想定を超える洪水が発生したことで、構造物としての機能すべき緊急対策工としての効果が十分に発揮されていない。よって、対策工法や最適な設置位置についての改善が求められる。まずは、第一段階としてブロック積堰堤における下流部から流出する現象についての基礎的な実験を検討する必要がある。

本災害は、緊急対策工における根本的な課題を明らかにした。今後の対策工設計において以下の検討が必要である。

- 1) 安定性の再評価
  - ・堤体滑動防止のため計画規模の適正化
  - ・転倒・滑動・沈下に対する複合的安全率の設定
  - ・想定外流量（洪水等）に対する余裕度評価
- 2) ブロック性能向上
  - ・耐衝撃性を有する鋼製連結金具の開発
  - ・ジョイント部の許容変位量に基づく設計
  - ・部分破損時の連鎖的崩壊防止機構
- 3) 間隙対策
  - ・ブロック形状の最適化（インターロック形状の採用）
  - ・間隙充填材（弾性系樹脂など）の適用評価
  - ・植物根の侵入防止策（フィルター層の設置）

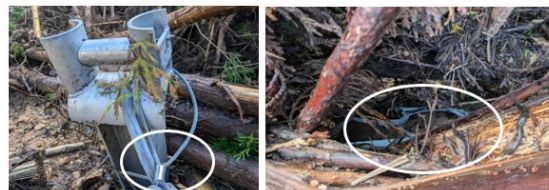
写真-2 ネット構造物の現状（2024/10/18 撮影）

ブロック積堰堤周辺では、右岸側の立木（スギ）に約2.0 mの高さで樹皮剥離痕を確認した。ブロック積堰堤の直下左岸側には崩壊起源と推定される倒木および土砂が堆積していた。さらに、流出したブロックが下流側に点在しており、これらのブロックの下流に設置されていたワイヤーネットは、写真-2に示すように流体力を受けて支柱ごと流出した。
