## 土砂・洪水氾濫時に流出する流木の堆積特性及び調査手法について

国土交通省国土技術政策総合研究所土砂災害研究部 鈴木啓介 赤澤史顕 海老原友基  
八千代エンジニアリング株式会社 ○西尾陽介 宮田直樹 由永尚輝 小室知栄 宮本冬馬

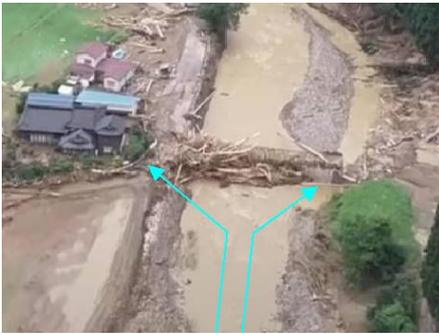
図-1 流木閉塞による溢水及び側岸侵食  
(酒田市 荒瀬川)

トラブルスポットでの流木閉塞のケースとしては、クリアランスが小さい橋の上流面への流木集積による閉塞（図-1,2）、河床上昇に伴うクリアランス低下による流木閉塞（図-3）が確認された。流木閉塞が発生した橋は、橋脚が多く径間長が短い橋や勾配変化点付近の河床上昇しやすい橋が多く、最大径間長が最大流木長より小さい橋での閉塞が多いことが確認された。

流木閉塞による被害としては、閉塞による河道外への溢水（図-1）、堆砂による土砂流木の氾濫（図-2）、トラブルスポットの側岸及び直下の侵食（図-1,5）、水圧による橋梁や水道管の流失が確認された。

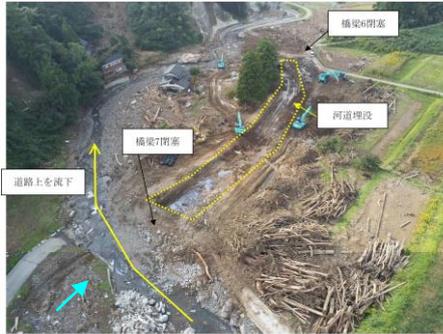
図-2 流木閉塞による土砂堆積及び氾濫  
(輪島市 塚田川)

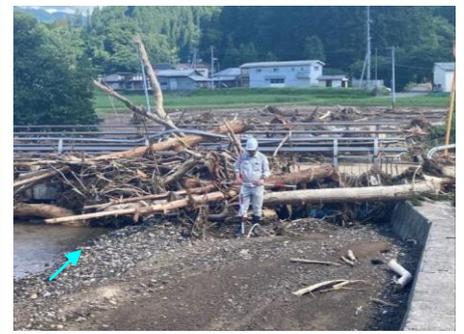
図-3 河床上昇によるクリアランスの低下  
(酒田市 荒瀬川支川)

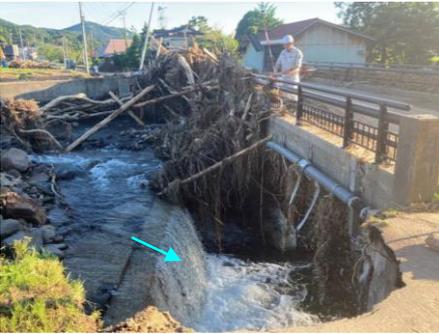
図-4 橋梁上流側と落差工の間での閉塞  
(遊佐町 庄内熊野川)

なお落差工直下の橋では、桁下のクリアランスが十分あっても、橋梁上流側の水面付近に流木が堆積することで、橋梁と落差工の間が閉塞し、周辺の氾濫につながるケース（図-4）も確認された。

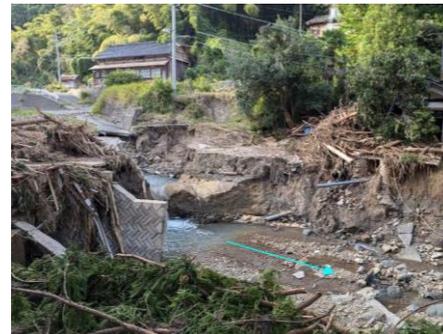
図-5 流木閉塞箇所下流での侵食  
(輪島市 七見川)

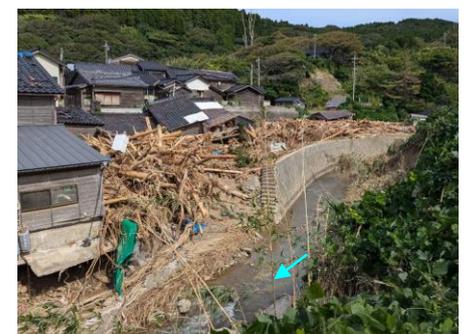
図-6 溢水による流木の衝突堆積  
(輪島市 皆月川)

流木の流下堆積によって被害が発生したケースとしては、溢水による住宅地への流木流入衝突（図-6）、農地への氾濫堆積、河道内での堆積による河積阻害、頭首工や取水堰への堆積による取水機能の低下、海への流出による漁業への影響が確認された。

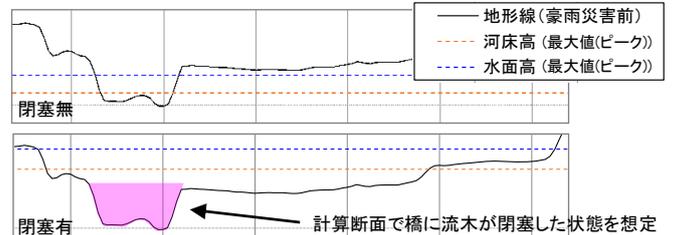
図-7 一次元河床変動計算結果  
【輪島市 塚田川】(上:閉塞無、下:閉塞有)

今回の調査では、災害調査結果に基づき地形、流量、土砂量、粒径等を設定した一次元河床変動計算モデルを作成し、流木閉塞が発生した橋について閉塞無と閉

塞有の2ケースでの計算を行った。計算では、閉塞有のケースのほうが橋梁地点での流動深、堆積深とも高くなり、災害時に撮影された画像からも再現性が高いことが確認された。このような流木閉塞の有無による氾濫状況の違いが、土砂・洪水氾濫時に流出した流木による被害のひとつに相当すると考えられる。
