## 平成30年7月豪雨における立川川周辺流域を対象とした流木流出率の検討事例

八千代エンジニアリング株式会社 ○横尾 公博、児玉 龍朋、高瀬 蔵  
国土交通省 四国地方整備局 四国山地砂防事務所 野村 康裕、猪熊 敬三、松岡 高志、泉 佳樹

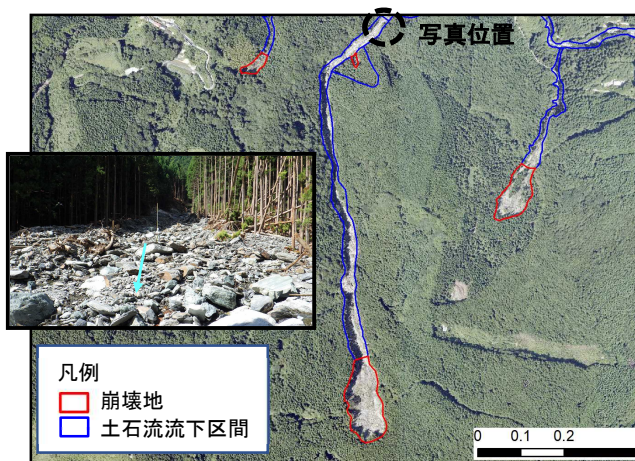
図-3 崩壊地及び土石流流下区間

H30.7 豪雨後の立川川周辺流域における崩壊地内の残存流木量に関する調査結果(6箇所)から、崩壊地内の流木流出率を算定した結果、約 83~95%と幅があるものの、平均値は約 90%であった。また、「砂防基本計画策定指針(土石流・流木対策編)解説 H28.4」によれば、計画流木流出率は 80~90%程度であることが示されている。このため、H30.7 豪雨における崩壊地内の流木流出率は 90%とした。なお、土石流流下区間については残存流木は崩壊地内と同様に大部分が流出している状況であった(図-3)。このため、土石流流下区間についても、流木流出率は 90%とした。
