## 姫川水系浦川流域の微地形判読からみた土砂移動特性

国土交通省北陸地方整備局松本砂防事務所  
一般財団法人砂防フロンティア整備推進機構石尾浩市<sup>※1</sup> 小口貴雄  
○深澤 浩 亀江幸二 今井一之  
(<sup>※1</sup> 現 関東地方整備局 富士川砂防事務所)

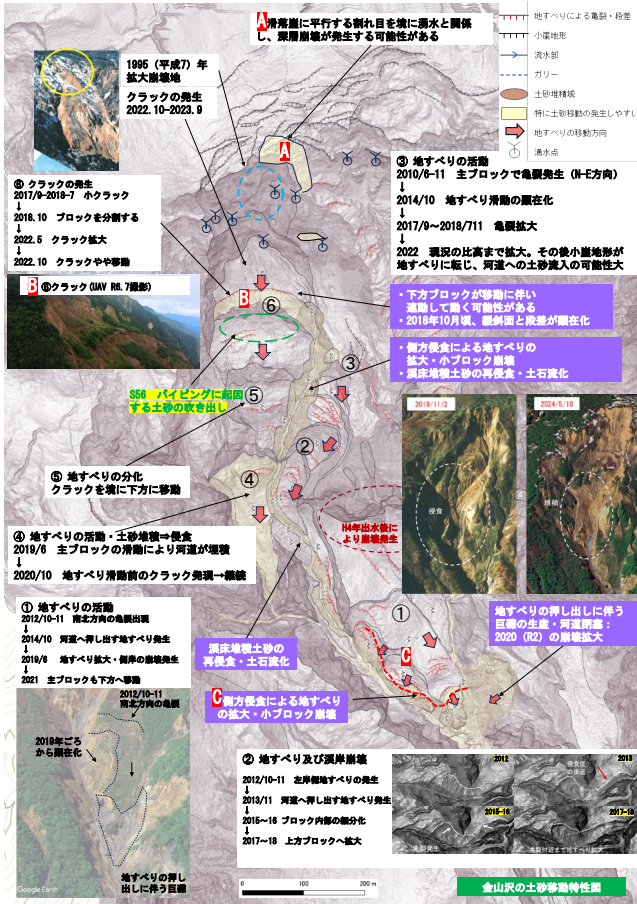
図-1 金山沢 源頭部の土砂移動特性図

| 土砂移動予測箇所 (×1000m <sup>3</sup> ) | 推定発生土砂量 |
| A 姫川本川合流まで到達する可能性がある大規模崩壊箇所 | 105 |
| B 現在クラックが発生(2022)しておりブロックとして移動する可能性が高い箇所 | 56.5 |
| C 移動の切迫性が高いブロックの側方にある小ブロック | 3.8 |

■左の陰影図：金山沢の土砂移動特性図（各所の土砂移動推移についてのコメント付）  
 ■上表：陰影図内に示す切迫性のある土砂移動予測箇所 A, B, C の推定発生土砂量  
 ■縦断面図：金山沢（陰影図内の範囲）の地形縦断面図と最上流滑落崖の基盤岩露出区間の地形・地質拡大図

微地形推移判読より金山沢源頭部は、多数の地すべりブロックが分岐等を繰り返して多方向へ継続的に滑動している。それらブロックが河道を狭窄あるいは閉塞した際に土石流を発生させるものと推定される。

また滑落崖には多数のバリエーションが確認され、融雪・豪雨時の地下水流動と地形・地質的な弱線での崩壊により底部地すべり土砂を巻き込み大規模土石流化する。

姫川合流点まで到達する可能性のある崩壊危険箇所は、亀裂の分布状況から平成 7 年崩壊跡地に隣接(北隣り)する箇所(A)が予測される(推定崩壊規模 105 千 m<sup>3</sup>)。

また、土石流の発生原因となると推定される切迫性の高い崩壊箇所は、昭和 56 年崩壊面上方のテラス状平坦面のクラック(B)の拡大箇所(推定規模 56.5 千 m<sup>3</sup>)や最下流ブロック(C)側部(推定規模 3.8 千 m<sup>3</sup>)である。

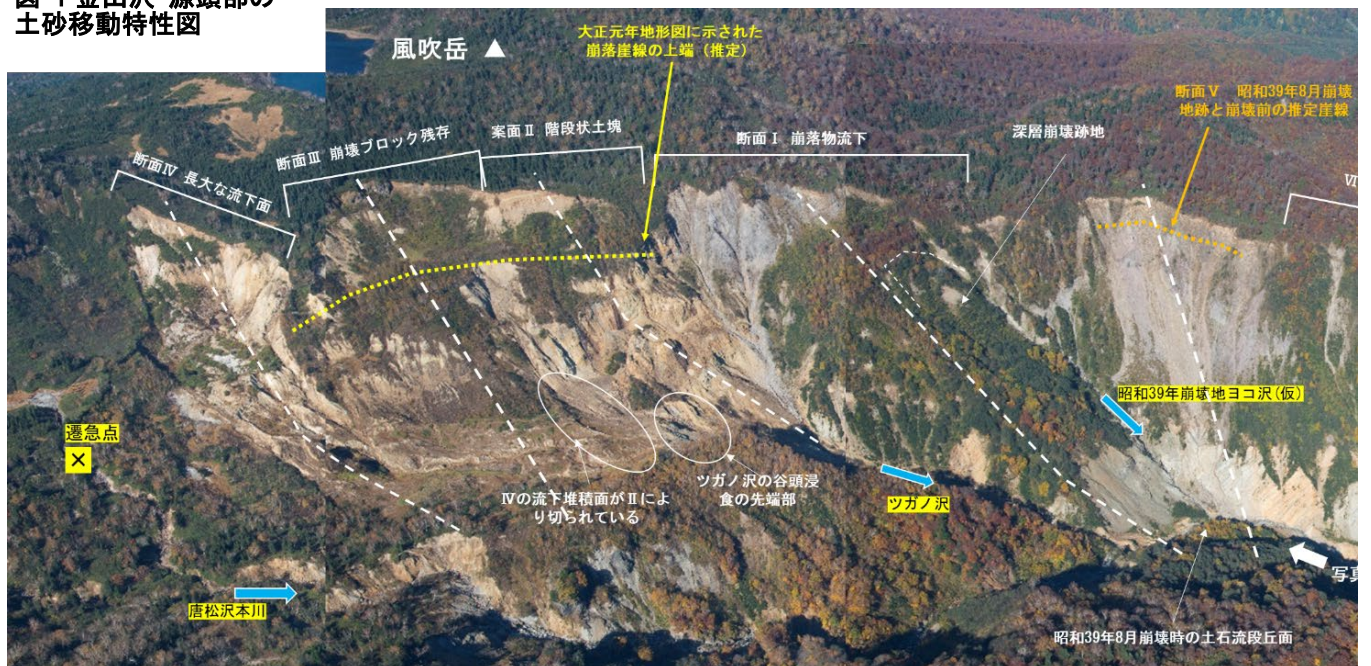
| 崩壊タイプ | IV | III | II | I | V (S39.8) |
| A 崩壊土塊量 | 3,349 | 3,735 | 1,557 | 4,578 | 1,500 |
| B 残存土塊量 | 2,340 | 2,334 | 934 | 2,747 | 1,050 |
| C 流出土砂量(A-B) | 1,009 | 1,401 | 623 | 1,831 | 450 |

- ※1 土砂量(1000m<sup>3</sup>)  
 ※2 A：推定原地形からの変化した量 B：崩壊域に残存している推定土塊量  
 ※3 IVの流出土砂は、ツガノ沢内にほぼ全量近く堆積している  
 ※4 VIクリープ斜面は、計測不可

■空中斜め写真：地すべり性崩壊地群の分類と土砂移動特性  
 ■イメージスケッチ図：地すべり性崩壊地群Ⅰ～Ⅴの微地形特徴  
 ■地すべり性崩壊地群Ⅰ～Ⅴの土塊量等整理表

崩壊地群は、残存土塊の形状、流下形態などの地形的特徴により I～VI の 6 タイプに其々が分類できる。

崩壊範囲は前段(2)の通り大崩壊毎に拡大してきたものと推定され、長期的な崩壊地毎の地形発達過程は、(活動早い順) IV → III → II → I ≈ V (S39) ≈ VI (クリア) と推測される。その中で II (階段状土塊)の崩壊地は、崩壊土塊がガリーにより分割が進み、残存量とは別に微地形より下流への土砂供給が現在最も活動的である。

崩壊地群脚部にあるツガノ沢の谷頭浸食は最も活動的な特徴を有し、浸食は継続するものと推測される。また全ての崩壊残土は、ガリー状に開析が進行しており、多量の土砂供給が続く、唐松沢本川の河床上下変動へ即応的に影響を与えるものと推測する。
