# 北アルプス白馬岳周辺における最近の土砂移動について —2024 年の事例を中心に—

北陽建設株式会社 宮澤 洋介

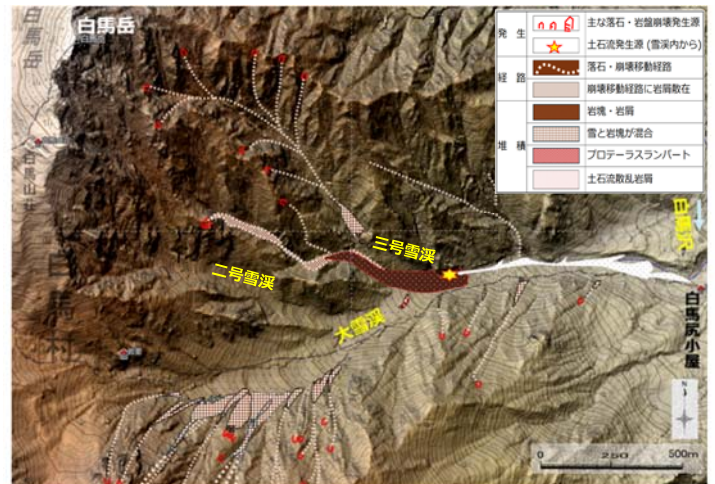
図 1 2024 春期大雪渓土砂流出分布（グーグルアースほか）

2024 年の大雪渓はクレバスの発生や落石で夏季シーズン全面通行止めとなった。その前年も雪渓の状態が悪く 8 月末から通行止めとなる。このようなことは最近においては初めてのことであった。大雪渓の 5 月中旬における落石、崩壊土砂堆積状況を図 1 に示す。例年崩壊の多い杓子岳北面に崖錐状の堆積が連続して確認できるほか、三号雪渓に比較的大きな岩盤崩壊が発生し、大雪渓本流に押し出し、幅 30m、長さ 100m にわたり堆積している（写真 1）。これらの堆積は融雪期に形成されている。

近隣の気象データより、2024 年は土砂流出に関係するような気象変化ないしは異常気象が認められる（図3）。岩盤の崩壊は降雨や地震でも生じるが、高山の場合は凍結融解が大きな要因となる。白馬では4月中旬から最低気温が氷点下にはならず、最高気温は25度を上回る日が出現している（図3の①）。白馬岳周辺においてもこの時期に凍結融解が繰り返し行われ、岩盤崩壊が発生しているものと思われる。図1, 2の崩壊はほとんど4月中～下旬に発生していると考えられる。

2024 年は6月以降に降水量が異常に多い日が数日出現している。図3の日降水量変化では、猿倉は白馬の概ね3倍近い降水量を示している。白馬岳ではそれよりさらに何割か多い値になると考えられる。7月初めに大雪渓の割れ目から噴き出して雪面を流下した土石流（図1）は6月30日から7月1日の豪雨（図3の②）が考えられる。同様の土石流は2003年6月28日にも発生している。これらは雪渓内部で移動した土砂が内部で閉塞され、割れ目から吹き出し、雪面上を流下したものである。

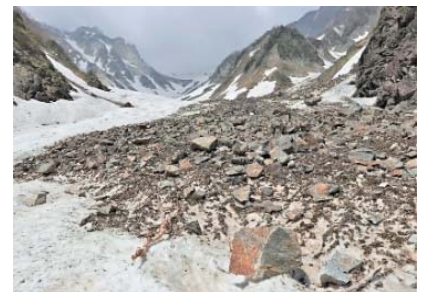
写真 1 三号雪渓崩壊堆積土砂  
(新潟大学 5 月 24 日撮影)

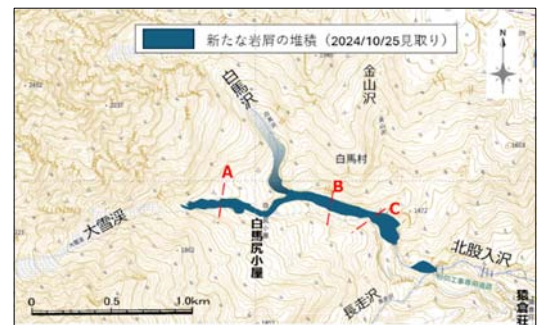
図5 北股入沢岩屑堆積分布

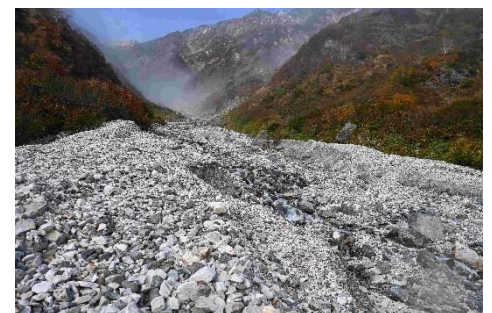
写真2 北股入沢岩屑堆積 (A地点)

2024 年は大雪渓の雪がすべて融けて、河床が現れたこともあり、秋の豪雨（図3の③）において河床に堆積していた岩屑が一気に流下した。その堆積域の状況を図4、写真2に、堆積断面構造を図6に示す。大雪渓右岸に多い珪長岩の岩屑が多い。支流の白馬沢にも広大な堆積がみられる。
