## 災害直後における統合災害情報システム（DiMAPS）を活用した 三次元モデルの作成手法の開発

国土技術政策総合研究所 ○水流竜馬<sup>\*1</sup>、高原晃宙、鈴木啓介

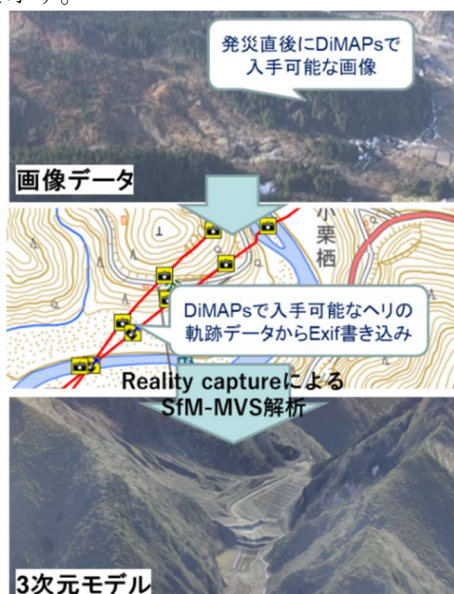
図1 作成手法イメージ

ヘリが動画を撮影した直後から、DiMAPS 上にて「1秒ごとのキャプチャ画像」および「1秒ごとの位置情報（緯度・経度）」（併せて、以下、ヘリ撮影成果）がダウンロード可能である。ダウンロードした「1秒ごとのキャプチャ画像」にpythonコードを用いて「1秒ごとの位置情報（緯度・経度・標高）」を付与した。

（なお、位置情報の標高については国土地理院より提供いただいた。）その後、SfM ソフトの Reality capture（以下、RC）を使用し、SfM 解析を行った。今回の検討では迅速かつ簡便に行うことを想定しているため、位置及び高さ情報の精度向上に必要となる GCP（地上基準点）の設置は行わず、画像の位置情報のみで三次元モデルの位置推定を行った。図1に作成イメージを示す。

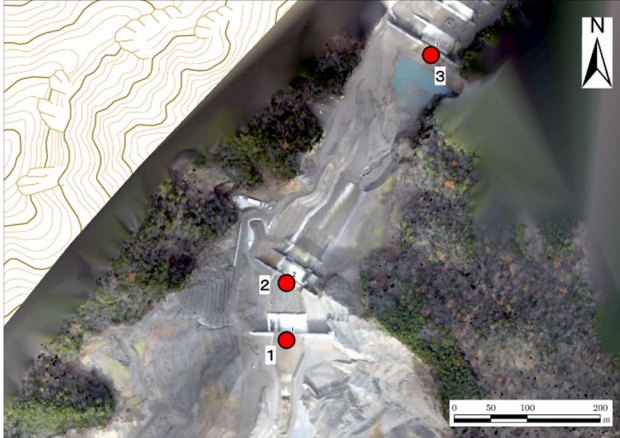
図3 比較したポイント位置図

出来上がった3次元モデルのそれぞれのオルソ画像から、判読できた地物で比較ポイントを設定した。

(図3 赤点) 令和5年度の測量成果と比較し、各比較ポイントのZ値および比高差の誤差を算出した。(令和5年度の測量成果における比高差は1-2:15.3m、2-3:33.5m)ほとんどのケースでZ値の誤差は20m程度であったが(図4)、比高差の誤差は10m程度以内に収まっていた(図5)。この検討において特にケース2とケース6で誤差がより小さかった。

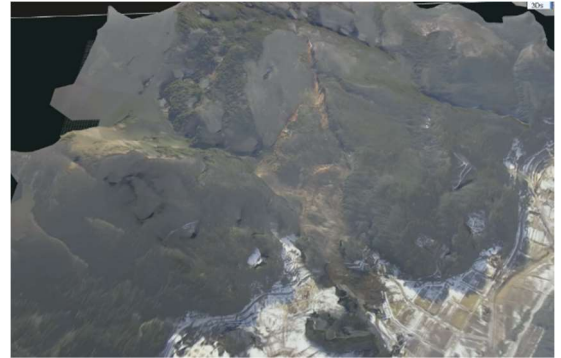
図6 1月2日撮影のSfM解析結果3次元モデル

本研究の同様の手法で、令和6年能登地震の発災直後(1月2日)に市ノ瀬町の大規模崩壊地で撮影された画像から3次元モデルを作成した。概形は現地地形に近いものができたが、縦断的な再現性が低く、標高に50m以上のずれが確認された。このようにオーバーラップを考慮せずに撮影された自由飛行の場合は、災害前の測量成果より標定点を設定する手法<sup>4)</sup>も活用することが重要である。
