UAVによる災害後の溪流点検手法の高度化へ向けた提案

国土交通省 九州地方整備局 阿蘇砂防事務所 梶原 慎一^{*}、山下 聡^{*}
 アジア航測株式会社 佐藤 厚慈、○鳥田 英司、菊地 瑛彦
^{*} 現所属：九州地方整備局 河川部

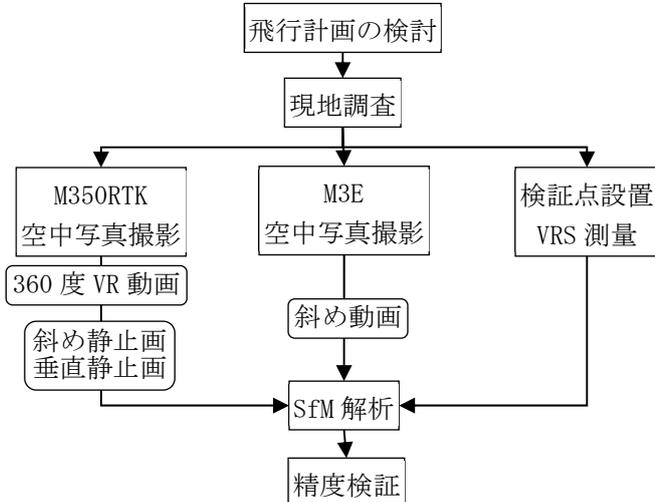
図 1 検討の実施フロー

検討の項目および手順を下図に示す。

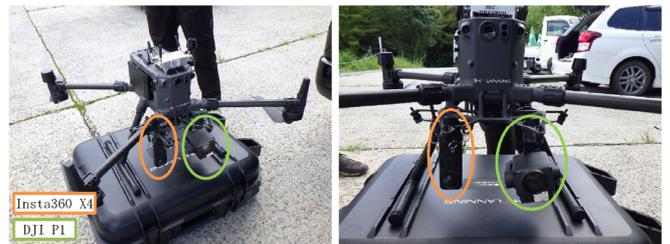
図 2 使用機器の概要

UAV は 360 度 VR 動画撮影用カメラ (Insta360 社製 X4) と高解像度マッピングカメラ (DJI P1+35mm レンズ) をデュアルジンバルに取り付けた DJI 社製 Matrice350RTK (以下 M350RTK という) と、Mavic3 Enterprise (以下 M3E という) の 2 機種を使用した。SfM 解析は Pix4D Mapper Ver4.9.0 を使用した。

機種	DJI Matrice350RTK	DJI Mavic 3 Enterprise
ジンバル	デュアル	シングル
静止画カメラ	DJI P1	(固定)
焦点距離	35mm	12mm
サイズ	35.9mm×24mm	17.7mm×13.3mm
解像度	8192×5460	5067×6048
FOV	63.5°	35°
動画カメラ	8K (Insta360 X4)	4K

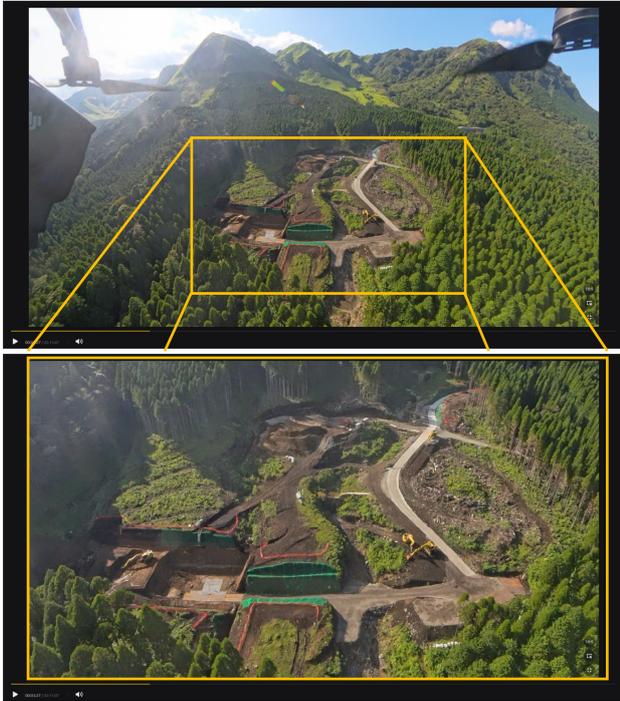
図 3 360 度 VR 動画撮影事例

M350RTK で撮影した 360 度 VR 動画は、ヘリコプターに搭乗して現場を視察するように、見たい場所を自由に選択可能である。河床部から源頭部まで視点を移動でき視野角を調整できるため、画郭が固定された M3E の動画と比べて、画質の面でやや劣るものの、フレームに収まらない未撮影範囲が生じず、非常に高い臨場感をもたらすものであった。

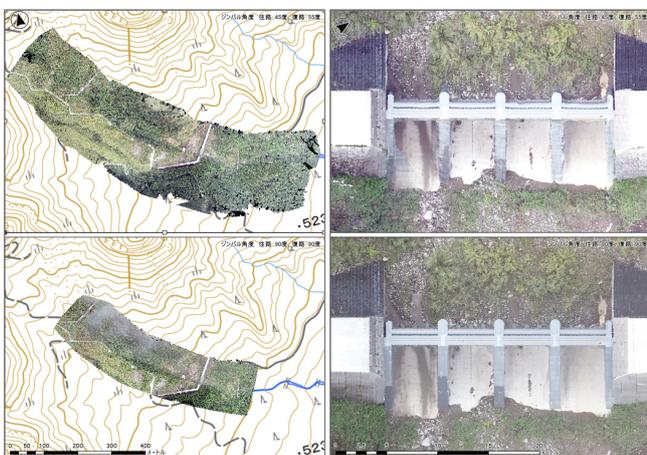
図 4 SfM 解析結果 (上: 斜め、下: 垂直撮影)

M350RTK による静止画解像度は、斜め撮影 2.41cm/画素、垂直撮影 1.72cm/画素と、M3E の動画 5.44cm/画素と比べて 2~3 倍の分解能であった。

緊急巡視を想定して標定点を使わず、ジオタグ情報のみで SfM 解析を実施した。M350RTK の解析写真枚数は斜め垂直共に M3E サンプルング画像のほぼ 1/2 だったが、画像 1 枚あたりのデータサイズが 16MB と M3E 0.95MB の 16 倍であり、処理時間は約 3~6 倍を要した。処理面積は M350RTK と M3E より M3E 斜め画像はほぼ同等だったが、M3E の垂直撮影は半分以下の範囲だった。

地形モデルの位置精度は、M350RTK 斜め及び鉛直撮影共に、検証点での誤差は水平方向 10cm 以内、高さ方向 40cm 以内と、M3E の斜め動画の水平 20~60cm、高さ 30~60cm 以内と比較して、1.5~2 倍程度向上した。オルソフォトの画質についても垂直静止画、斜め静止画の順で、斜め動画より作成したものより高品質であった。

ただし、M350RTK の垂直撮影はモデル作成範囲が極端に狭くなった。一方、同機の斜め撮影は解像度的には垂直撮影にやや劣るが、位置精度はほぼ同等であった。
