UAV を用いた自動変状検出手法について

国土交通省東北地方整備局新庄河川事務所 及川加奈*1、大出宙斗、佐々木遥香*2、二階堂拓海
株式会社建設技術研究所 ○矢作和樹、片嶋啓介、中西宏彰、石川深緒、小林哲也、青柳寛太郎
*1 現 東北地方整備局北上川下流河川事務所 *2 現 東北地方整備局最上川ダム統合管理事務所

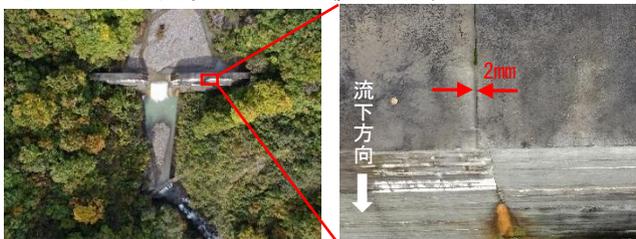
図-1 ズーム機能により目地を撮影した事例

一例として、UAV による施設点検を実施した例を図-1 に示す。飛行ルートとして堰堤からの離隔を約 70m 確保し、ズーム機能で目地の開き(2mm)を撮影した。既往点検で確認された小さな変状を UAV 点検でも把握可能である。

図-1 の例では、既知の変状以外にも新規変状の把握が可能に撮影し、撮影枚数が 174 枚となった。このため、変状が撮影された写真の抽出作業に要する時間が増大する課題が生じる。

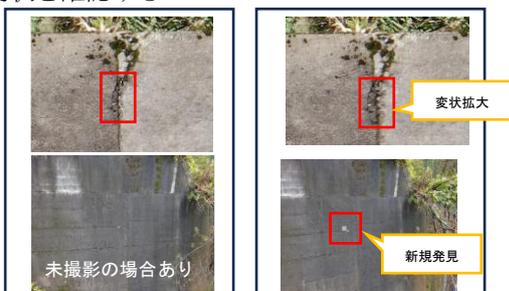
図-2 施設点検結果の整理イメージ

UAV 点検による施設点検結果の整理は、図-2 に示すように前回点検と今回点検の写真を比較し、変状の進行や新規変状を確認する。

※変状は、画像を加工して作成した

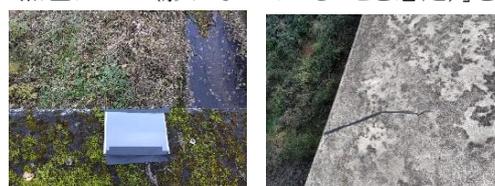
図-3 疑似変状(左:摩耗,右:ひび割れ)

検証では、新規変状の把握を目的として、既存の変状ではなく疑似変状を用いて新規に変状が発生した状態を設定して評価した。「摩耗」は「黒色紙(元の灰色に比べ、内部材の色や影になっていることを想定)」を用い、「ひび割れ」は「黒色テープ(影になっていることを想定)」を用いた。

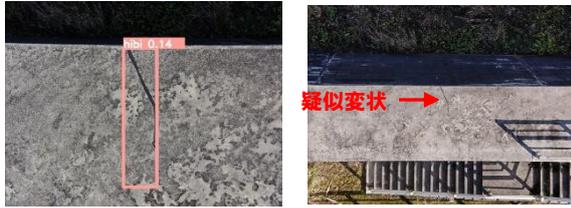
図-4 ひび割れの検出結果 (左:近距離,右:遠距離)

図-4のように, 本研究の AI モデルは既存の点検写真を学習したモデルであるため, UAV で通常撮影するような高度からの写真では, 上手く検出できなかったものと考えた.

AI モデルで新規変状が把握できたかを表-2 に整理した。結果は、近距離で撮影したひび割れのみ検出が可能であ

った. この理由としては, 疑似変状の摩耗は, コンクリートの質感と異なるように見えるため, 検出できなかったものと考えられる. 常時流水ありでは, 堤体表面が黒くなり, 堤体と疑似変状との差が明確にならないことが要因と推定した.

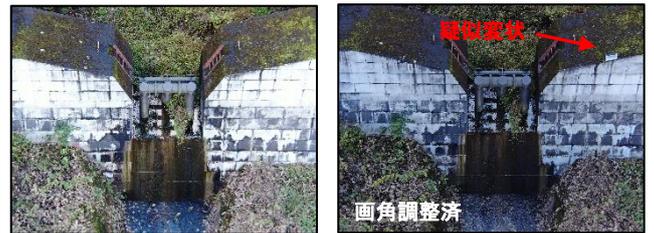
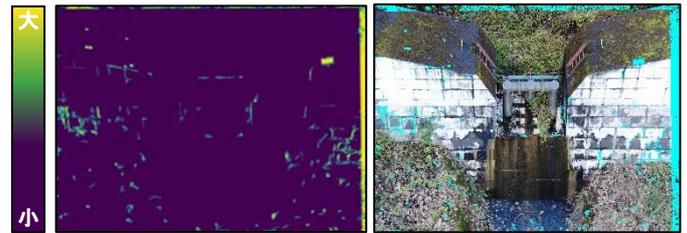
図-7 色調補正した場合の差分結果

11/11 撮影写真を前回点検, 11/13 撮影写真を今回点検とし, 後者の画角調整及び色調補正を行った. これらを差分解析し, 前回点検に差分結果を重ねた(図-7).

差分解析結果から, 疑似変状箇所が黄色で強調され, 前回点検との相違を確認する箇所が明確に把握できる.
