噴火警戒レベル上昇時の砂防施設点検を見据えた長距離飛行 UAV による実証試験

国土交通省 関東地方整備局 利根川水系砂防事務所
 大坂 剛, 須藤 利夫, 村田 友幸
 アジア航測株式会社

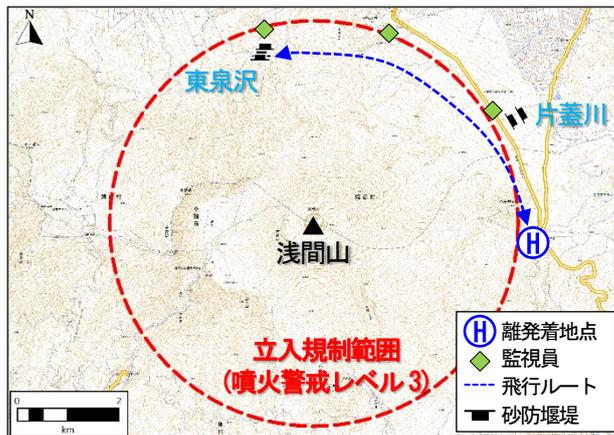
図 1 実証試験実施箇所 (浅間山)

浅間山の飛行ルートは, 片蓋川や東泉沢の既設の施設だけでなく, 新規施設が計画されている東麓～北麓の複数溪流を横断して溪流状況を確認可能なルートとした。草津白根山は, 谷沢川～振子沢の溪流沿いのルートとし, 溪流内の施設や溪流状況を確認できる飛行ルートとした。両箇所ともに離発着場所は立入規制範囲外に設定した。なお, 今後の運用場面では監視者を配置しない飛行を想定しているが, 本試験では監視者を配置したうえで目視外自律飛行を行う計画とした。

本試験では, 噴火警戒レベルの上昇時における立入規制範囲外からの緊急点検を想定し, 施設や溪流, 周辺の地形状況の概略把握を目的とした。実施場所は, 立入規制範囲内に施設がある浅間山および草津白根山を選定した (図 1, 図 2)。なお, 浅間山は噴火警戒レベル 3 において, 草津白根山は噴火警戒レベル 4, 5 において, 立入規制範囲内の施設に近接できなくなる。

本試験の飛行距離は, 浅間山で片道 7km 程度, 草津白根山で片道 3km 程度と長距離の飛行計画であるため (図 1, 図 2), 通信距離による制限を受けずに操縦可能な UAV を選定する必要がある。いずれの飛行ルートも LTE の通信範囲内であることから, 本試験では LTE 通信に対応した UAV として, エアロセンス社のエアロボウイングおよび Parrot 社の ANAFI Ai を選定した (表 1)。垂直離着陸 (VTOL) 型固定翼機のエアロボウイングは, 高速で長距離飛行できることから片道 7km の浅間山, 回転翼機の ANAFI Ai は機動性が高いことから, 狭窄な谷地形を飛行する草津白根山で使用することとした。

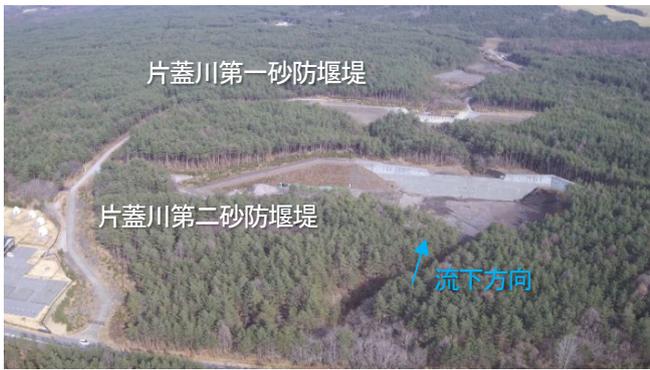
図 3 UAV 撮影動画キャプチャ（浅間山）

いずれも対地 100～150m 程度の飛行により、浅間山では山麓の土砂移動の流下～堆積区間の状況（図 3）を、草津白根山では飛行経路下の溪流や施設の様相（図 4）を広く把握できた。また、撮影した動画および垂直写真により施設周辺の概況が確認でき、さらに、写真画像を拡大することで、施設形状まで詳細に把握できた。

浅間山で実施した長距離飛行（総飛行距離：約 16.5km，飛行時間：約 15 分）は、動画撮影による周辺状況の把握および静止画（約 600 枚）による垂直撮影を行った。草津白根山で実施した長距離飛行（総飛行距離：約 7km，飛行時間：約 20 分）は、動画および静止画（約 400 枚）により、上流へ飛行する際は斜め撮影，下流へ飛行する際は垂直撮影を実施した。なお、いずれの試験もトラブル等なく、飛行計画に基づく飛行が問題なく完遂できた。

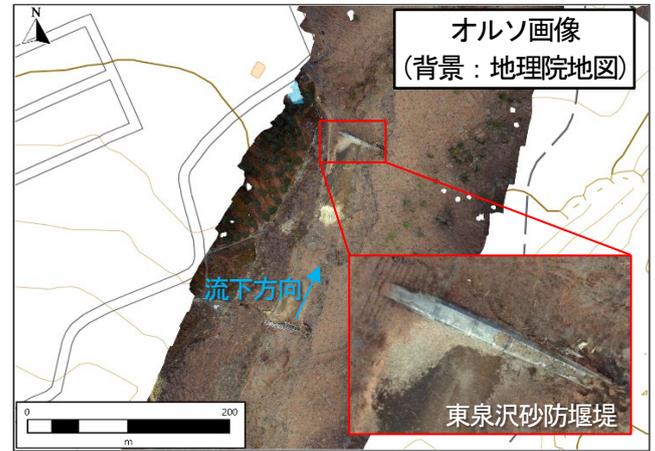
図 5 垂直撮影写真より作成したオルソ画像

定量的な把握を行うために撮影した垂直写真をもとにオルソ画像（図 5）および三次元モデル（図 6）を作成した。オルソ画像は GIS 上に展開することにより、航空写真や LP データとの比較，変状の位置の把握が可能である。また、三次元モデルにより施設の損傷や周辺地形の崩壊等の規模を定量的に計測できる。本試験で得られた三次元モデル（図 6）は、設計

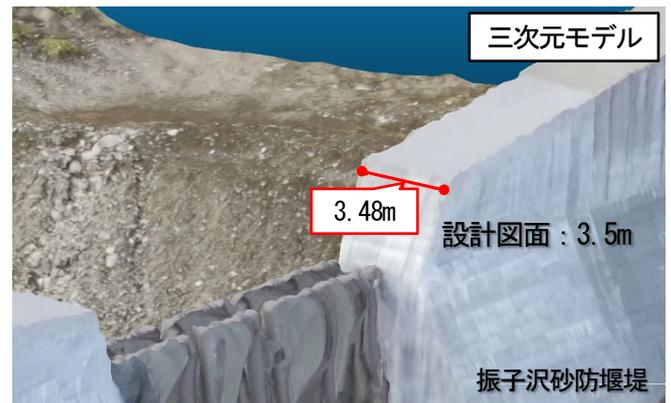
図 6 撮影写真より作成した三次元モデル

図面の天端幅 3.5m に対して 1%未満（2cm 程度）の誤差で計測でき、本試験で取得した比較的高高度からの写真でも緊急時に規模を把握するうえでは十分な精度の三次元モデルを作成することができた。三次元モデルのデータ処理は写真選定を含め 1 時間程度で完了し、迅速にデータを取得できる。さらに、平時からこのようなデータを取得しておけば、緊急時に取得したデータと差分解析することで、地形変化量を迅速かつ定量的に把握することも可能である。
