## 令和6年9月能登半島豪雨で発生した崩壊および土砂移動現象 —豪雨直後の航空写真を活用した概況把握—

アジア航測株式会社 ○杉浦 涼介, 高山 陶子, 柏原 佳明, 坂口 宏, 戸村 健太郎, 澤 陽之,  
吉野 弘祐, 染谷 哲久, 吉田 崇博, 船越 和也, 梶原 あずさ

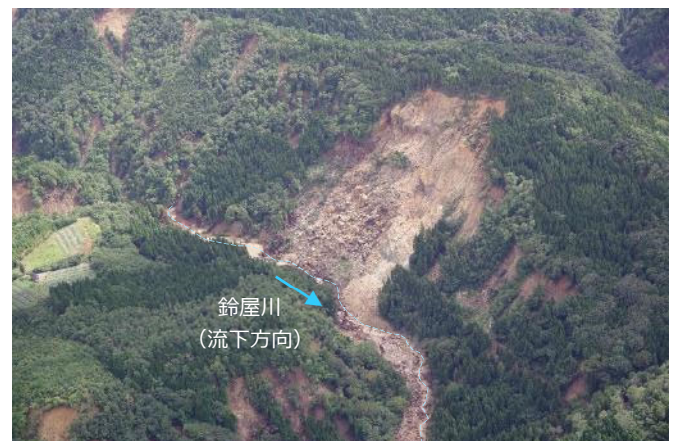
鈴屋川上流で発生した斜面崩壊の状況を図2に、寺地川と町野川の合流点付近で発生した斜面崩壊の状況を図3に示す。1月の地震時に発生した斜面崩壊により発生した河道閉塞が、今回の豪雨により土塊の一部が侵食されたことで湛水が解消され土塊の表面に水みちが出来ていることが確認できる。

図2 鈴屋川上流の河道閉塞

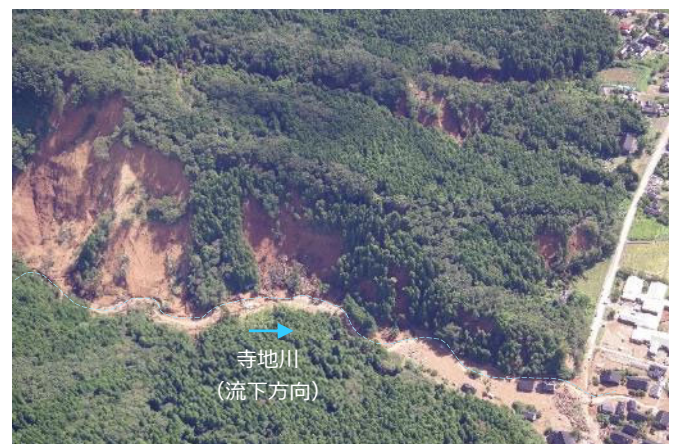
図3 寺地川下流の河道閉塞

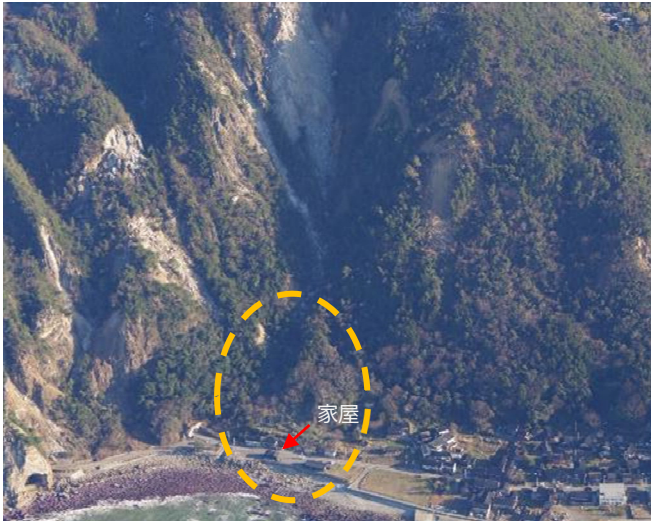
地震直後の曾々木海岸付近の斜面崩壊の状況を図4に、豪雨後における曾々木海岸付近の斜面崩壊の状況を図5に示す。地震時にも斜面崩壊が確認できるが、豪雨によって斜面崩壊がさらに進んだことがわかる。流出した土砂が道路を塞ぎ、家屋の一部が流出している様子が確認できる。

図 4 曾々木海岸付近における斜面崩壊(地震直後)

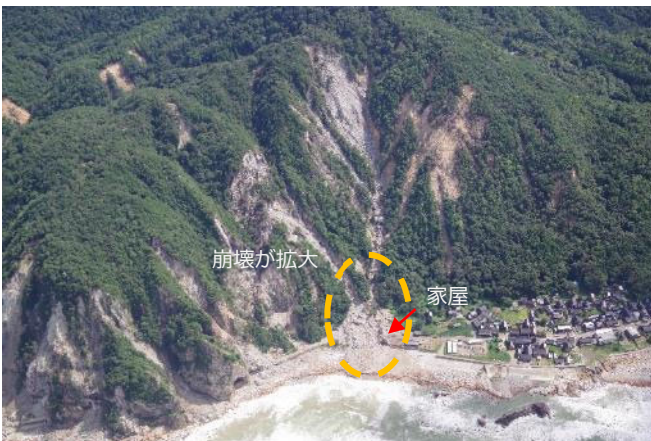
図 5 曾々木海岸付近における斜面崩壊(豪雨直後)

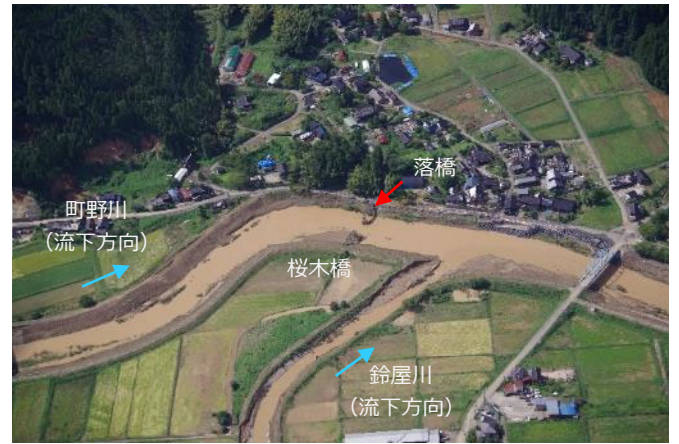
町野川と鈴屋川の合流点付近の状況を図6に示す。鈴屋川下流は兩岸の堤防が侵食されており、町野川合流点直下には土砂堆積がみられる。また、町野川本川にかかる桜木橋は中央部が落橋しており、右岸側には顕著な土砂堆積がみとめられる。

図 6 町野川・鈴屋川合流点付近の被害状況

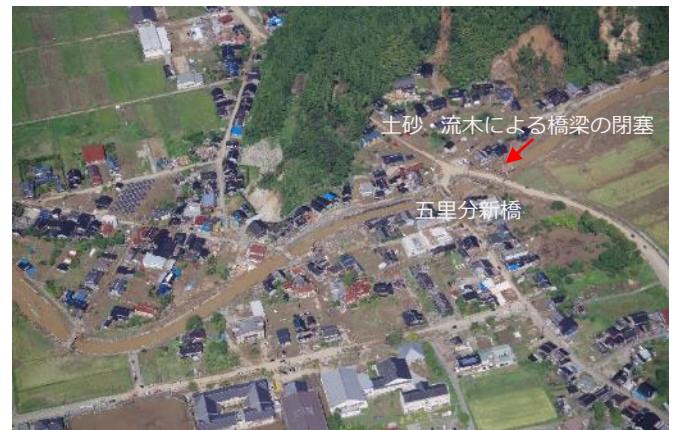
五里分新橋下流付近における家屋の浸水被害の状況を

図7に示す。濁水が家屋や水田に流入している様子や、五里分新橋上流側では土砂や流木によって橋梁が閉塞している様子も確認できることから、土砂・洪水氾濫が発生した可能性が考えられる。

図 7 五里分新橋下流付近における浸水被害状況

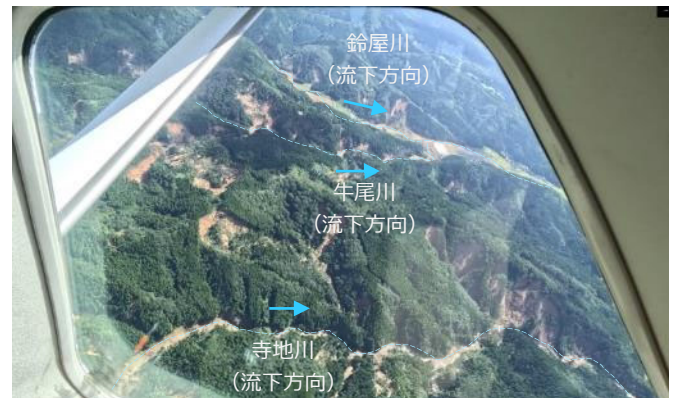
鈴屋川・寺地川における遠景の斜面崩壊の様子を図8に示す。特に牛尾川、寺地川で複数の崩壊が確認される。

図 8 鈴屋川・寺地川における斜面崩壊の様子(遠景)
