機械学習による砂防堰堤の変状判断手法の検討

(国研) 土木研究所 ○水尾祐介^{*}、菅野拓矢、伊藤誠記

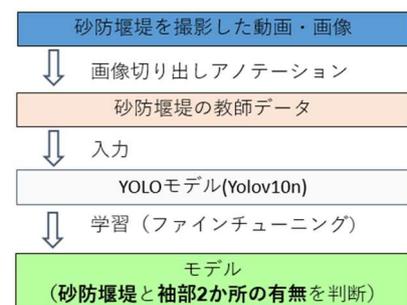
図-1 モデル作成の概念図

使用した機械学習モデルは、物体検出が得意なYOLOである。以下で「モデル」は、アノテーション（画像から検出したい物体を矩形で囲む作業）をした画像を教師データとしてYOLOに学習させて構築した機械学習モデルを指す。本研究では、事前学習モデルとしてYolov10nを選定し、これに対し教師データによるファインチューニングと呼ばれる学習を行う。学習は階層的に実施され、教師データから特定の枚数（バッチ数）を取り出して学習する作業を複数回（エポック数）繰り返して実施される。図-1にモデル作成の概念図を示す。

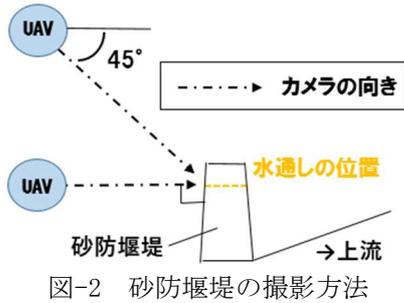
図-2 砂防堰堤の撮影方法

具体的な手順は次の通りとした。まず、図-2に示すように、UAVを用いて、下流側の特定の距離から正面あるいは斜め45°方向に水通しを見た位置を始点とし、徐々に砂防堰堤から遠ざかりながら、動画で撮影した。そして、撮影した動画を1秒ごとの画像に切り出した。切り出した砂防堰堤の画像を、YOLOの教師データとするために、水通し断面、右岸袖、左岸袖を矩形に囲みアノテーションを行った（図-3、図-4）。なお、モデル2は左右の袖を別々の物体としてアノテーションした（図-4）。

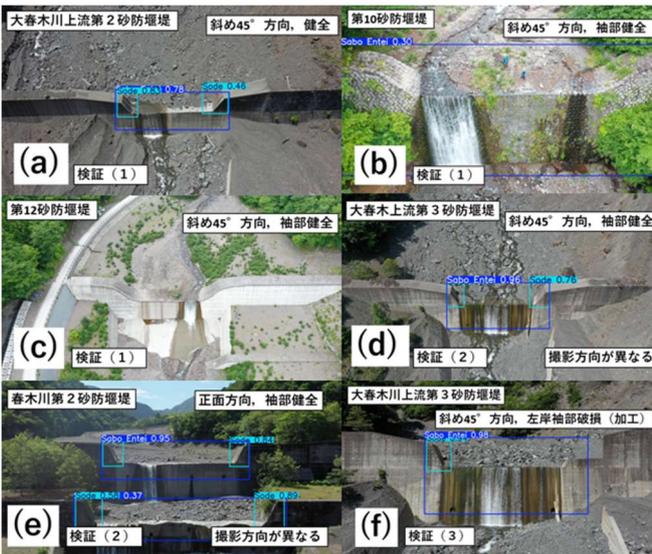
図-5 モデル1の検証結果の一例

表-3, 4にモデル1に対する検証(1)(2)における正解率を示す。検証(1)における正解率は砂防堰堤の有無が43%、袖部2か所の有無が42%となった。検証(2)における正解率は砂防堰堤の有無が55%、袖部2か所の有無が80%となった。検証(1)(2)における検証結果の一例を図-5(a)~(e)に示す。

モデル1の検証(3)における検証事例を図-5(f)に示す。健全な部位を検出する一方、異常な左袖部は検出しない結果が得られた。また、モデル2の検証(4)における検証結果を図-6(a)(b)に示す。実際の被災した堰堤において健全な部分のみをモデルが検出する結果も得られた。
