## 山地小流域における土砂流出に対する危険度予測のための簡易的な流量観測について（その3）

## ー令和6年の観測実績と今後の観測方針についてー

神戸市立工業高等専門学校： 鳥居宣之  
（一財）建設工学研究所：○笠原拓造

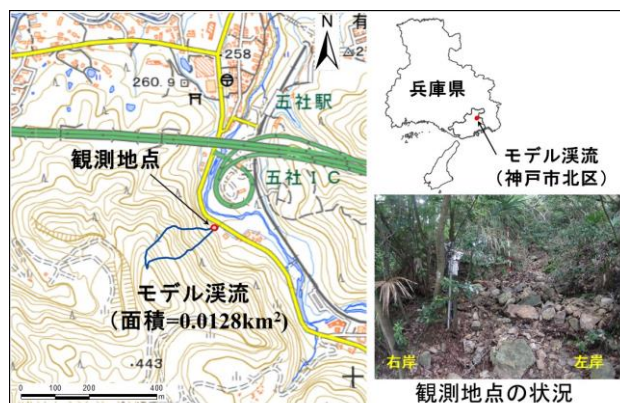
図-1 モデル溪流の位置図

兵庫県神戸市北区に位置する流域面積約0.013km<sup>2</sup>（1.3ha）の溪流をモデル流域として観察を実施した（図-1参照）。設置や撤去が容易で比較的安価なWebカメラを設置し、溪流の流出状況を動画で撮影した（図-2参照）。Webカメラは現地の流況をリアルタイムで確認できるほか、約1カ月間連続した動画が取得できる。当流域では、これまでの観測から連続雨量が約30～50mmを超えるあたりから地表流がみられるが、通常は水は流れていない。溪床には砂礫が堆積し、地表流は砂礫の隙間を流れるため、動画からPIV（Particle Image Velocimetry）解析等により流速を観測することは難しい。このため量水標や流速観測用に流れを横方向から捉えるTimeLapsカメラ等は設置していなかった。

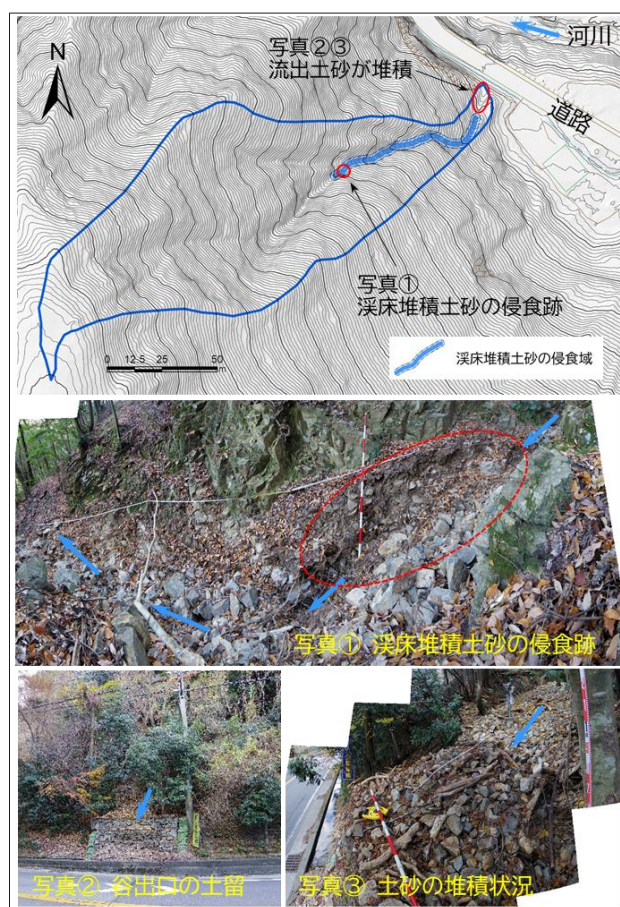
図-3 2024年11月2日の土砂流出状況

2024年11月2日の降雨では、台風第21号から変化した温帯低気圧の影響により局地的に短時間に強い雨が降った。当溪流では、11月2日13:30頃に土砂流出が発生した。流出した土砂の大部分はWebカメラ付近（蛇籠の土留め工上流）に堆積した。（図-3参照）。2025年1月に実施された除石工事の除石量は約21m<sup>3</sup>であった。

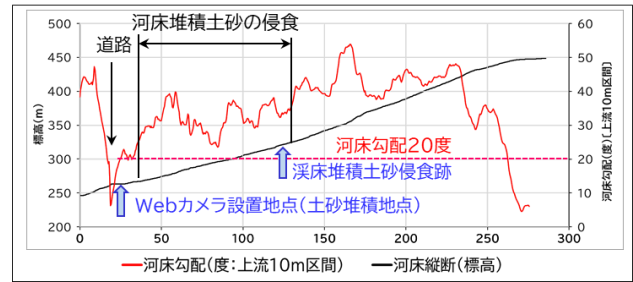
図-4 モデル流域の河床縦断状況

当流域は、Webカメラ設置箇所付近と源頭部の山頂緩斜面を除き、ほとんどの区間が溪床勾配15度以上の土石流発生区間である（図-4参照）。現地概査では斜面崩壊の形跡はなく、溪床部が露岩していることや一部溪床堆積土砂の侵食跡がみられること等

から土砂流出は溪床堆積土砂（崖錐）の二次移動や溪岸の侵食が原因と推測された。

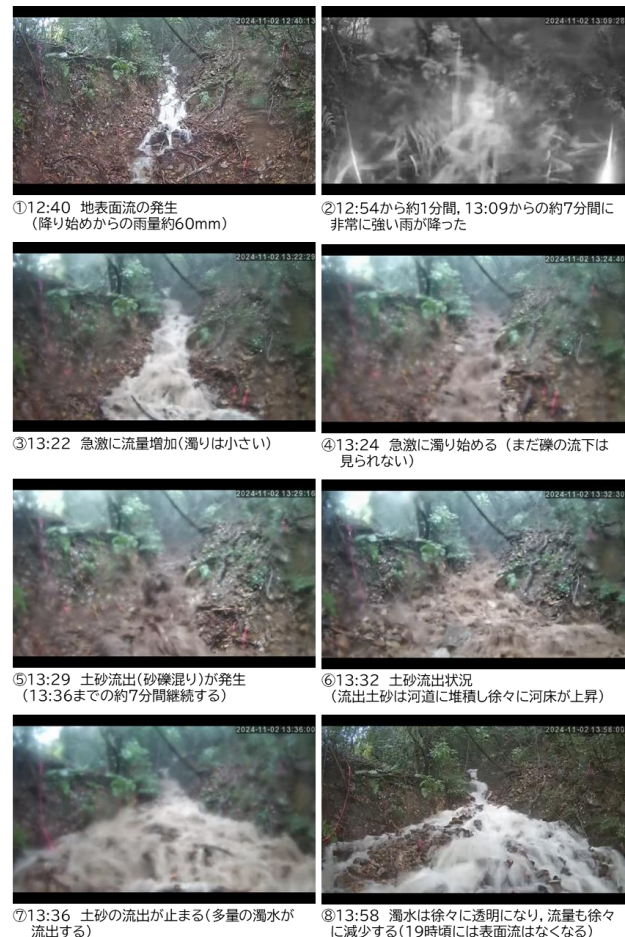
図-6 2024 年 11 月 2 日の web カメラ動画

2024 年 11 月 1～2 日にかけての降雨状況を図-5 に、谷出口付近に設置している Web カメラ動画から土砂流出の状況を図-6 に示す。前項の現地概査をふまえ、今回の観測から得られた土砂流出状況に関する知見と今後の観測の課題について整理した。

今回の流出では、土砂流出の前に濁りの少ない水の流出が比較的長く継続した後に、濁水が流出し、その後に土砂が流出している。おそらく溪床堆積土砂の上を表面流が流れることで堆積土砂が飽和かそれに近い状態となり移動を開始したのではないかと推測される。また、前回の 2023 年 5 月の土砂流出時に溪床堆積土砂はフラッシュされ溪床が露岩している区間も多く、堆積土砂はそれほど多く残されていなかったと考えられる。これにより、溪床堆積土砂が再移動しやすい状態になっていたのではないかと推測される。このことから、溪床堆積土砂再移動の予測には、その分布や堆積状況等について、あらかじめ把握しておく必要があるものと考えられる。
