## 酸性度の高い溪流における鋼製砂防堰堤の腐食対策の1 試案

アジア航測株式会社 ○堀口 礼顕, 黒岩 知恵, 森田 康裕, 石川 丈瑛, 中鉢 信幸  
国土交通省 東北地方整備局 湯沢河川国道事務所 流域治水課 穂積 薫

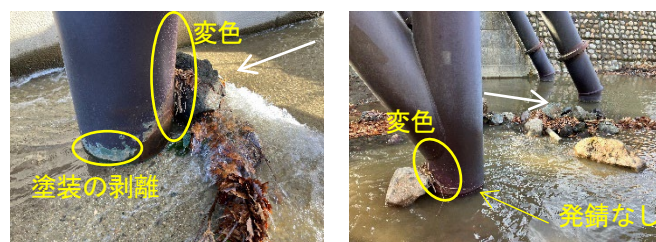
検討位置から約 500m 下流に位置する片倉沢第1 砂防堰堤（2020 年 10 月完成、共用年数約 4 年）における腐食状況を図 1 に示す。同堰堤では腐食対策は実施しておらず、腐食しろは 0.5mm、余裕しろは 3.5mm と想定される。

片倉沢第 1 砂防堰堤の上流側において、礫が堆積したスリット部には変色が認められた。常時流水があたる下流側のスリット部には錆は認められなかった。また、底版近傍の鋼管において塗装の剥離があった。

図 1 片倉第1 砂防堰堤鋼製スリット部状況  
(左：スリット部右岸，右：スリット部中央)

片倉沢第1砂防堰堤では上流側に礫が堆積したスリット部において変色が進んでいることから、定期的に変色原因となる礫や流木を除去することにより、劣化の進行がある程度抑制できるものと考ええる。

腐食の影響を受けるのは底版付近であり、底版コンクリートに埋め込まれた鋼材の交換を要する程度まで腐食が進行すると、修繕に多大な費用と労力が必要となるため、塗装の塗替えや鋼板の巻き付け等が有効と考える。

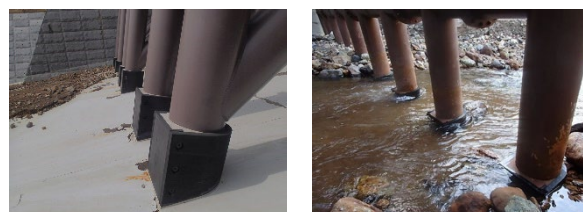
不動沢第 3 砂防堰堤及び振子沢砂防堰堤においては飽和ポリエステル樹脂塗装及びゴム製鋼管保護工を併用することにより腐食対策を実施している（図 2）。

図 2 腐食対策先行事例

(左：振子沢砂防堰堤，右：不動沢第 3 砂防堰堤)
