#### 4. 実物大土砂衝突実験

##### 4.1 実物大実験概要

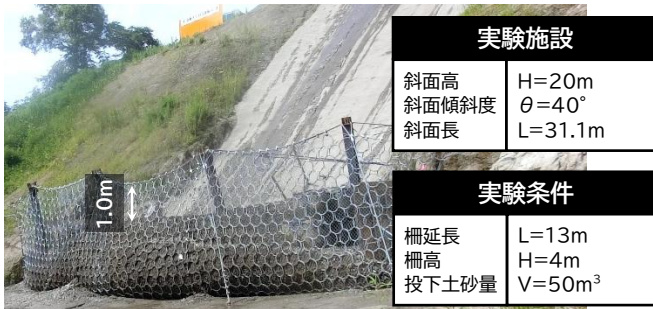
図－4.1 実験施設状況および実験条件

図－4.1 に実験施設の状況および実験条件を示す。

なお、防護柵への土砂作用条件は、「土石流・流木対策設計技術指針 解説」における土石流時の設計外力を参考にあらかじめネット上端から 1.0m を残して実験柵に堆砂させた状態を初期状態とした。
