中長期の土砂動態観測におけるカメラ活用について

国土交通省中部地方整備局多治見砂防国道事務所 森下淳*1・市川東大*2・大畑隆史*3・西條裕道
 国土交通省国土技術政策総合研究所土砂災害研究部 田中健貴
 八千代エンジニアリング株式会社 ○小室 知栄・西尾陽介・佐藤敏明・宮田直樹

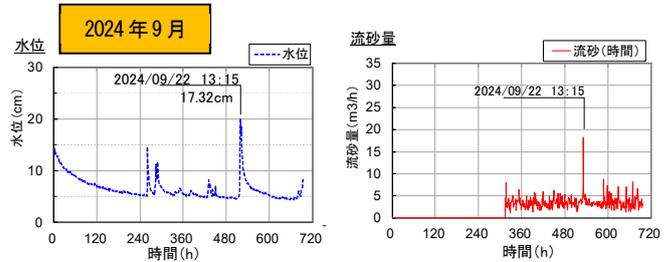
図-6 水位と流砂量の観測結果(川上流路工)

川上流路工の hidroフォンは、牛ヶ瀬砂防堰堤より約1.5km上流に位置している。hidroフォン地点では、水位ピークが13:15ごろ記録されており、牛ヶ瀬堰堤より15分程度早くピークが到達している。一方、約8.0km上流の一の沢合流点とのピーク時間の違いが30分程度であることから、本川上流からの出水だけでなく、支川流域からの土砂流出が下流（川上流路工）まで到達している可能性が考えられる。

なおhidroフォンパルス及び濁度についても、13:15ごろに最大となっていることから、映像に写った濁りを有する出水は土砂移動を伴う出水であったと考えられる。（図-6）

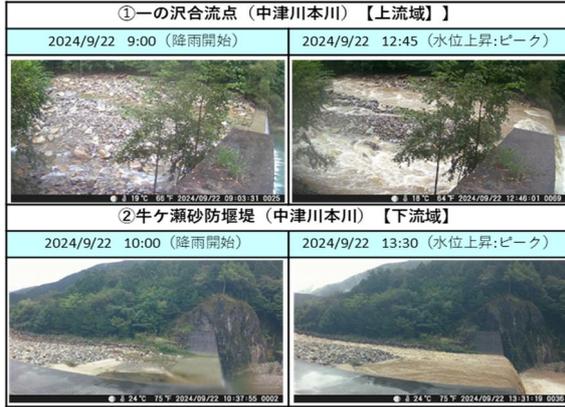
図-4 中津川本川の流出状況 (R6. 9. 22)

一の沢合流点では、地表が濡れ始めた9:00頃は流水に濁りは見られないが、11:45ごろから濁りとともに水位が上昇し始め、12:45ごろに最も水位が高い状態となった。その後、徐々に水位低下して17:00すぎには濁りも殆ど確認されない状態となった。

牛ヶ瀬砂防堰堤では、堤体が濡れ始めたのが10:00ごろであり、12:00ごろから濁りとともに水位が上昇し始め、13:30ごろに最も水位が高い状態となった。その後、徐々に水位低下し、最後に映像が確認できた17:00ごろには濁りも薄くなった翌朝6:00ごろには水位は低下し、濁りも解消していた。

タイムラプスカメラで最大水位が確認された時間を比較すると、一の沢合流点から牛ヶ瀬砂防堰堤では、出水ピークの時間が45分程度遅れていたものと考えられる。

本川と支川の観測結果を比較すると、水位が最大となる時間にズレがあることが確認された。令和6年9月22日の降雨は、雨域が西から東に移動していることから、下流の支川は、上流より早い時間に出水のピークであったと推察される。また流域面積が小さいほど、水位上昇時間、水位低下時間も短い傾向がみられることから、流域面積に応じた洪水到達時間の違いもピークのずれに影響しているものと推察される。

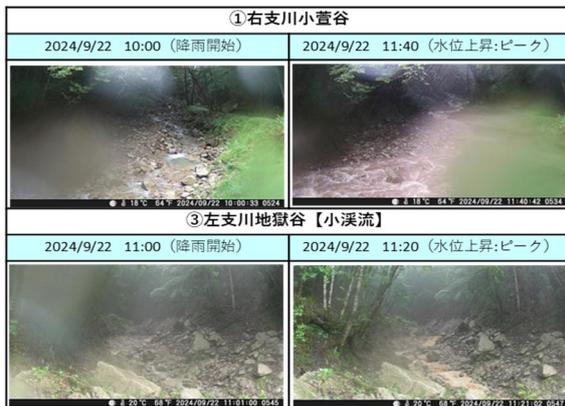
図-5 支川流域の流出状況 (R6. 9. 22)

小萱谷では、地表が濡れ始めた9:00頃は流水に濁りはなかったが、11:10ごろから濁りとともに急激に水位が上昇し始め、11:40ごろに最も水位が高い状態となった。その後、徐々に水位低下して15:30ごろには概ね元の水位に戻った。

地獄谷では、9:00頃は流水に濁りはなかったが、11:20ごろから濁りとともに急激に水位が上昇し始め、11:30ごろには最も水位が高い状態となった。その後、徐々に水位低下して15:00ごろには濁りも少なくなり、概ね元の水位に戻った。

地獄谷の小渓流では、9:00頃は流水に濁りはなかったが、11:00ごろから濁りとともに急激に水位が上昇し始め、11:20ごろには最も水位が高い状態となった。その後、急速に水位低下して12:30ごろには概ね元の水位に戻った。
