## 青森県の事例から見る透過型砂防堰堤の魚類の移動経路としての機能向上を目的とした工夫

(一財) 砂防・地すべり技術センター ○五十嵐 勇気  
青森県県土整備部河川砂防課 横山 誠弥, 相馬 吉裕  
弘前大学農学生命科学部 鄒 青穎, 矢田谷 健一, 東 信行

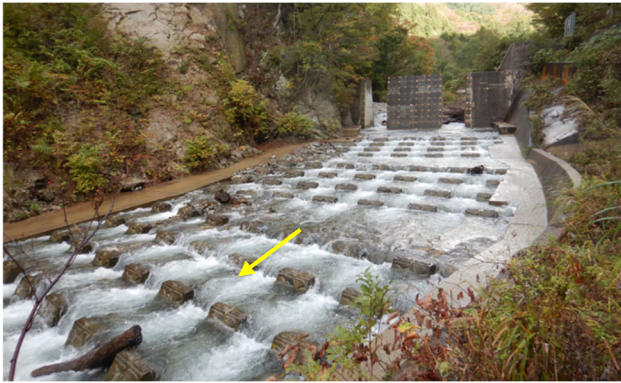
図1 全断面式魚道による落差対策の工夫

落差に対する工夫では、魚道を用いた工夫がなされていた。現地写真上で常時流水が多い施設については巨石やコンクリートブロックを用いた全断面式魚道が採用されていた(図1)。それ以外の施設については、階段式魚道等により対策がされていた(図2)。魚道の設置については魚類が遡上可能なように下流方向に向けてスロープを設置するとある程度の延長が必要となるが、下流施設との位置関係や施設用地の関係で下流方向にスロープを設置できない場合も考えられる。このような施設については、透過型砂防堰堤ではないが、堰堤天端を切り下げて堰堤側にスロープを引き込む形で設置した事例(図3)や堰堤下流面に沿うようにスロープを設置した事例(図4)もあった。

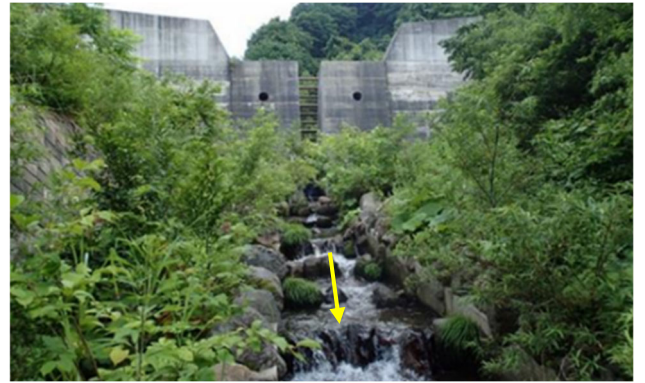
図2 魚道による落差対策の工夫

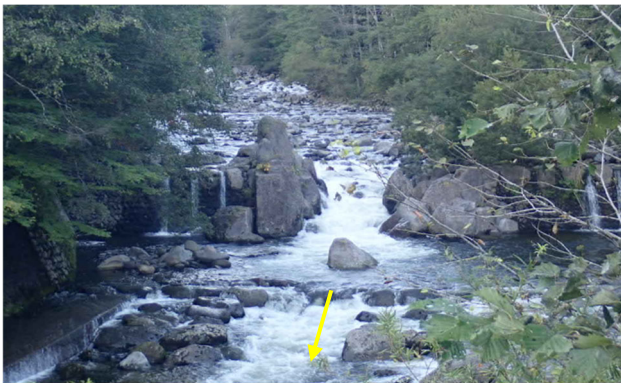
図3 スロープを引き込んだ事例

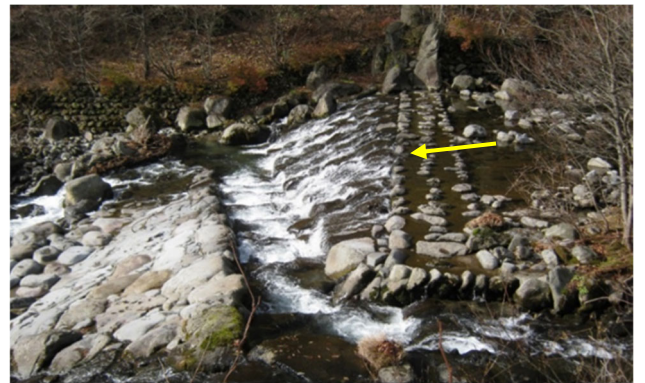
図4 堰堤下流面に沿ってスロープを設置した事例

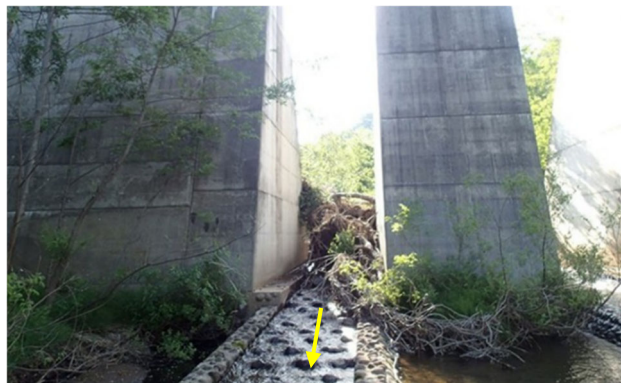
図5 スリット内に礫を配置した事例

スリット部の流速の低減に対する工夫では、スリット部底面や両側に礫を設置して、スリット部内の粗度を大きくすることで流速を低減させていると考えられる工夫が見られた(図5、図6)。スリット部両側に礫を設置している事例については、両側礫付近は流速が遅く、中心部が速い流速分布となり、スリット内の横断方向の流速分布を多様化させることで泳力の小さな小型な魚類等にも配慮された工夫と考えられる。

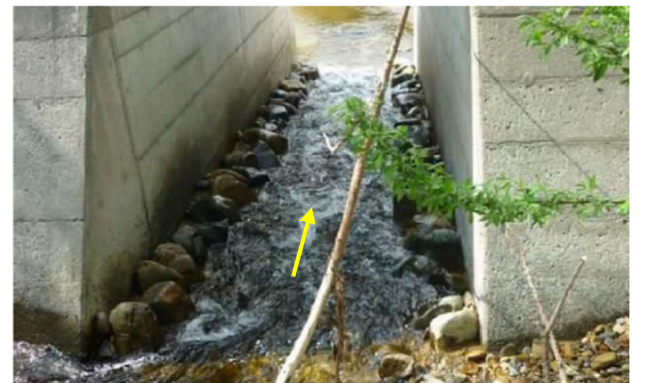
図6 スリット両側に礫を配置した事例

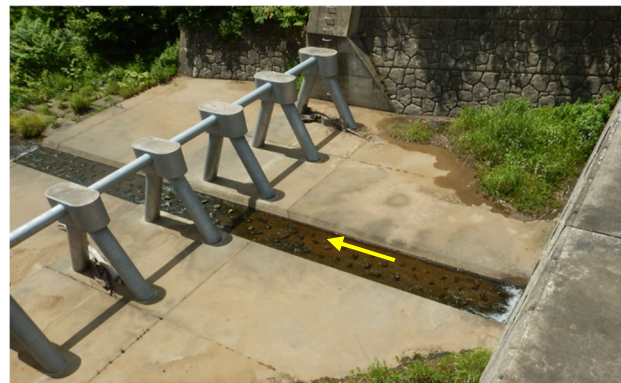
図7 溝を設置して水深を確保した事例

底版や水叩き上の水深が浅いことに対する工夫では、水叩き上に溝を設置し水深を確保する工夫(図7)や壁を立てて水深を確保する工夫(図8)が見られた。

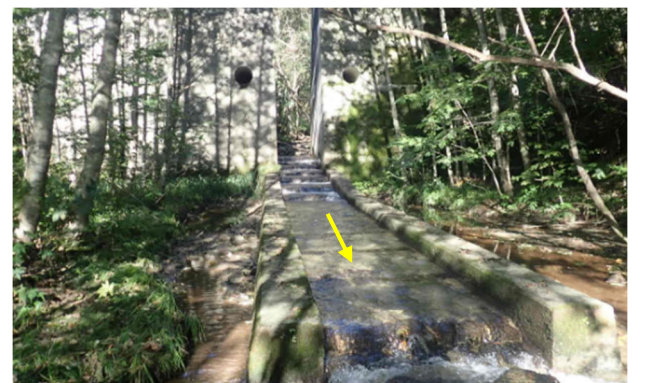
図8 壁を立てて水深を確保した事例
