## 令和6年(2024年)9月能登半島豪雨による輪島市塚田川における流木災害

○東京農工大学 石川 芳治

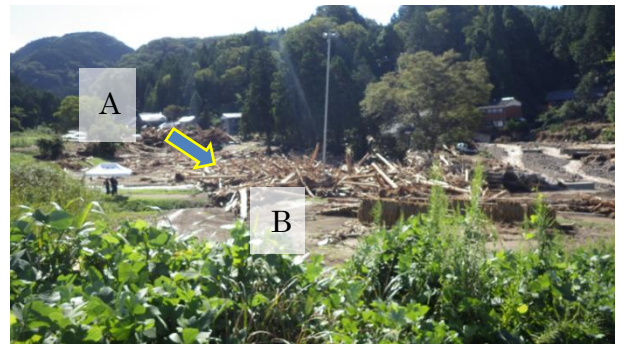
図-6 塚田川下流A地点、B地点における流木による橋梁の閉塞と土砂・洪水氾濫

塚田川下流部の谷底平野においては本川沿いに7基の橋梁が設置されていた（図-5）。塚田川下流部の流路の断面は上幅で約6m～7mであったために、径間が小さい図-5に示す4基の橋梁が流木により閉塞された（図-6、図-7、図-8）。このことにより、流下してきた土砂・洪水・流木は流路外に溢れて氾濫した（図-5）。このため、流木により閉塞した橋梁の付近では氾濫した土砂・洪水・流木の流れが集中して家屋に衝突したために、多数の家屋が破壊されて流出し、家屋内の人命が失われた。なお、塚田川下流域の谷底平野に堆積した流木量は約3千9百m<sup>3</sup>、土砂量は約4万3千m<sup>3</sup>、海に流出した流木量は約2千4百m<sup>3</sup>、土砂量は約2万3千m<sup>3</sup>と推定された。

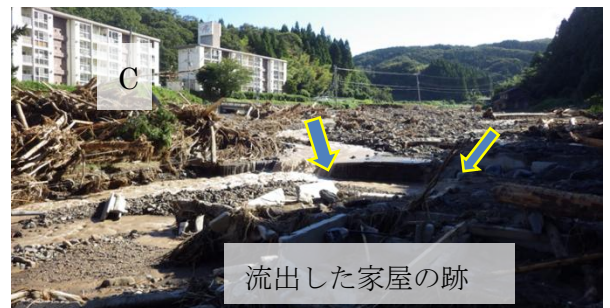
図-7 塚田川下流C地点における流木による橋梁の閉塞と土砂・洪水氾濫

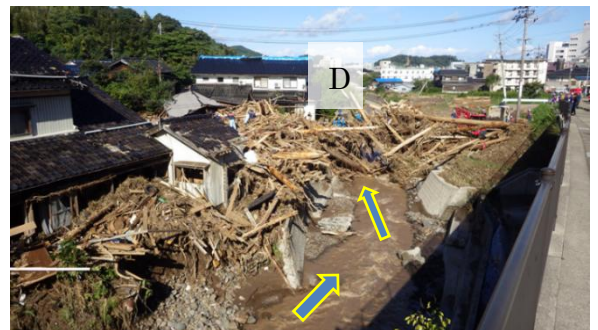
図-8 塚田川下流D地点における流木による橋梁の閉塞と家屋の被害
