## 大規模土砂生産後の中期的な土砂移動モニタリング事例

北海道建設部土木局河川砂防課 佐々木 卓

国土防災技術北海道株式会社 ○塩野 康浩, 柳井 一希

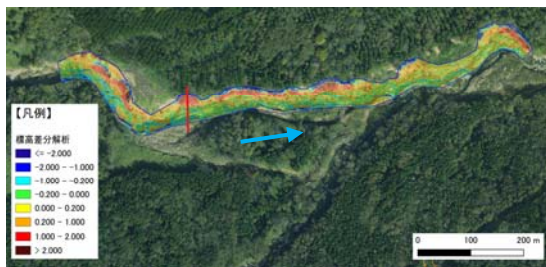
図4 LP標高差解析例

河床変動状況を把握するため、河道部のLP標高差解析を行った。対象地では2016年出水後の砂防施設整備などの地形改変や、植生の影響が大きいため、流域全体の評価は困難であった。そのため比較的影響の小さいペケレベツ川上流域の土石流流下堆積区間の1km区間（溪床勾配6.3°）の解析結果例とLPから作成した横断面図を示す。

この区間では左岸側の既溪岸崩壊の頭部で拡大崩壊が連続的に発生し、生産された土砂が法尻に堆積している状況が確認できる。LP標高差解析では崩壊残土が算出できない（平川ら2018など）が、生産源が比較的急峻な地形であることから生産域と堆積域が離れていると想定し、差分値を単純に積算すると侵食土砂量7,300m<sup>3</sup>、堆積土砂量14,900m<sup>3</sup>となった。

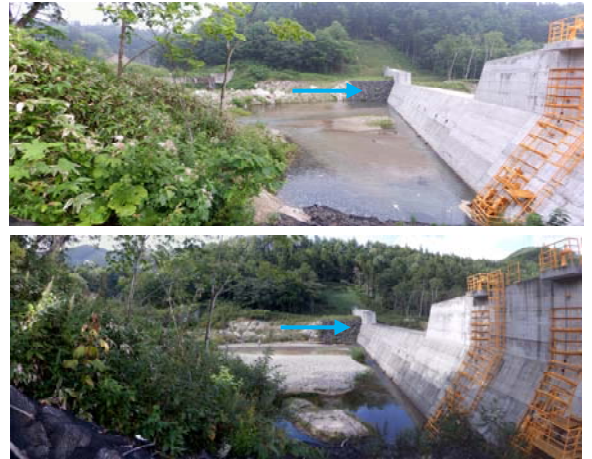
図6 1号砂防堰堤堆砂状況（上2022.7 下2023.9）

ペケレベツ川の土石流区間最下流に2019年に不透過型砂防堰堤（流域面積は25km<sup>2</sup>）が設置されている（図1図6）。2022年8月16日の出水時に下段の水抜き穴まで堆砂した。出水前の6月27日に地上レーザ測量を、10月27日にUAVによる写真測量を実施し、中期的な土砂の堆積量を把握した。その結果、堰堤が完成した2019年3月から2022年6年までの3年3ヵ月で1,400m<sup>3</sup>、2022年6月から中規模の出水を挟んだ10月までの4ヵ月で2,000m<sup>3</sup>の土砂が堆積した。

2016年8月に大規模な土砂流出が発生した北海道の十勝川上流右岸流域において、2時期（2018・19, 2023）のLP標高差解析等による中期的な土砂生産状況を把握した。その結果、  
①対象流域で大規模出水後、超過確率1/10程度の降雨を観測したが、2016年出水で発生した崩壊地はいずれも回復傾向であった。  
②2016年出水で発生した溪岸崩壊箇所では東部の拡大崩壊が認められた。生産された土砂は法尻に堆積し流出はしていない。  
③流域面積25km<sup>2</sup>の不透過型ダムが捕捉した土砂量は3年7ヵ月で3,400m<sup>3</sup>であった。
