過去の空中写真を用いた砂防堰堤堆砂敷における SfM 解析の検討事例について

熊本県土木部河川港湾局砂防課 木山和彦, 永野謙一, 芥川崇
八千代エンジニアリング株式会社 ○宮原海, 山田創太, 横尾公博

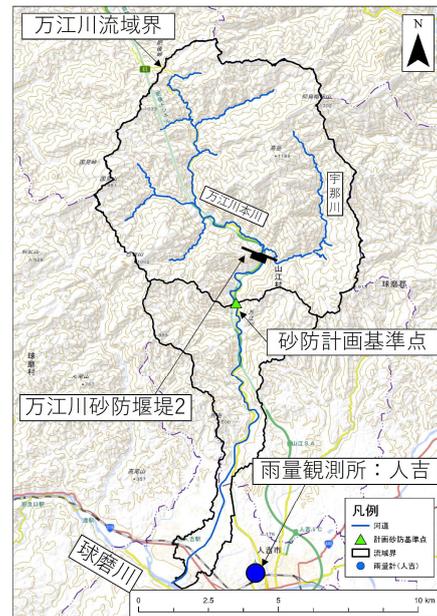
図-1 万江川全体流域図

検討対象である万江川は、流域面積が90.3km²、本川の流路延長が21.1kmの河川であり、熊本県南部に位置する球磨川の一次支川である。図-1に万江川全体流域図を示す。上流域には山地地形が広がっており、狭隘な谷を流下する河道沿いの段丘・平野等に保全対象家屋が点在している。下流域は人吉市街地が広がっており、氾濫平野に人家や公共施設が複数位置している。また、流域の中央を九州自動車道が縦断、下流で国道445号線とJR肥薩線が河道を横断している。砂防計画基準点より上流には、砂防堰堤13基（うち透過型2基）、治山堰堤が99基、その他の堰堤が15基、溪流保全工が約4km設置されている（令和6年度末時点）。

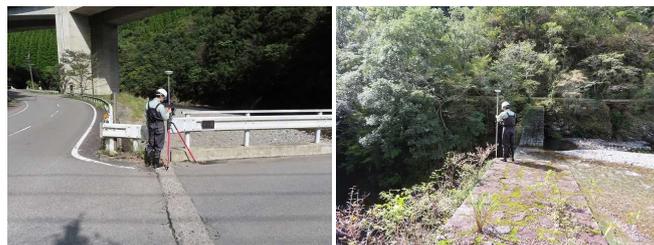
図-2 GNSS測量実施状況

囲内、かつ、撮影時期から現時点までの間において不動と考えられる場所を対象に設定した。具体的には、既設砂防堰堤の水通し部及び袖部端部、既設砂防堰堤堆砂敷内の橋梁、道路役杭位置（現場状況から想定）等の過去から現在までにおいて地形変化がないものと想定される構造物を対象とした。GNSS測量の実施状況を図-2に示す。測量結果は、既設砂防堰堤の土砂堆積状況把握における精度向上に活用することを踏まえて、計画堆砂面付近の不動点を対象に複数箇所を選定した。

本報告では、土砂動態把握にSfM解析を活用するために、解析精度向上を図ることを目的としてGCP（地上評定点）を複数設置することとした。また、GCPの設置に伴う評定点測量においては、利便性と効率性を重視し、人工衛星からの信号を用いて地上の現在位置を計測するシステムであり、標定点間の視通は不要であるGNSSネットワーク型RTK（Real-Time Kinematic）測量を採用した。

測量箇所は、先ず第一に通信環境が良好であることを条件として設定した。また、過去の空中写真に位置情報を付与することによるSfM解析の精度向上を目的としていることを踏まえて、過去の空中写真の撮影範

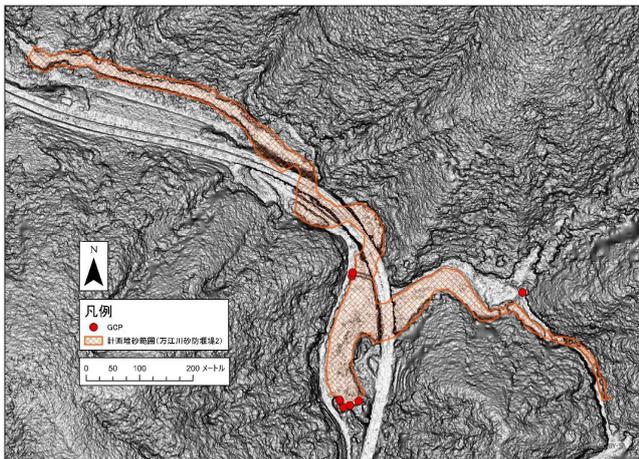
図-3 SfM解析により作成したDSMモデル

SfM解析においては、GNSS測量によって取得した標定点の情報を解析に適用することで、解析結果の精度向上を図った。SfM解析を基に作成したDSMを抜粋して図-3に示す。解析結果から、既設砂防堰堤の堆砂数を含む河川沿いの谷底平野及び河岸段丘はDSMから読み取り可能な程度、既設砂防堰堤等の構造物は構造型式が確認できる程度のモデル化が実施されていることを確認した。一方で、河川両岸に位置する小規模な沢地形の表現は煩雑であることに加えて、周辺地形との標高差が表現されておらず、平滑な面としてモデル化されている箇所も認められる。SfM解析では、航空写真から特徴点を抽出し、それぞれの特徴点を関連付けすることでDSMを作成するという特性上、航空写真から読み取ることができない地形の正確なモデル化が困難である。具体的には、地形のオーバーハング部や影部、湛水地等においては特徴点の抽出及び関連付けが正しく実施されないことから、本報告におけるDSMでも平滑な面としてモデル化される箇所が発生したものと推察する。

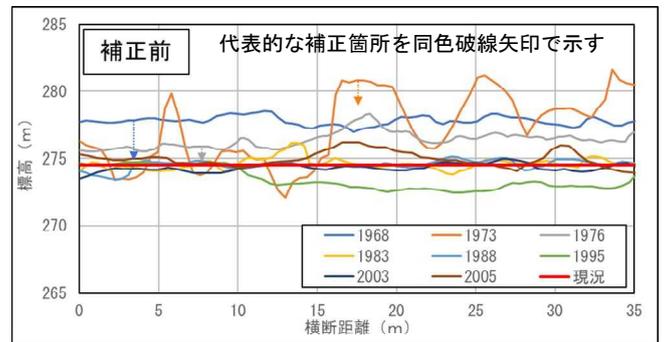
図-4 SfM解析結果（既設橋梁地点：補正前）

差分解析結果から、既設砂防堰堤の堆砂数では砂防堰堤竣工後から流出と堆積を繰り返しながら変動していることが確認された。表-1に各撮影年間の流出・堆積土砂量の算出結果を示す。しかしながら、過去の航空機による空中写真を用いたSfM解析では、いくつかの課題も明らかになった。一般的なUAV写真測量と比較し、航空写真測量では対地高度が高く（300~3,000m）1枚当たりの撮影範囲が広いため、解析に使用可能な写真（対象物を撮影した写真）の枚数が少ないことが多く、SfM解析の精度が向上しにくいという点が挙げられる。また、対地高度が高いことから、航空写真の解像度は低い傾向にあること（航空写真：10~40cm程度、UAV測量：0.5~3.0cm程度）に加えて、カメラと対象物との距離の違いにより、撮影写真毎に地上画素寸法に差異が生じる場合があり、解析精度に影響を与える要因となる。本報告でも1時期あたり3~6枚程度の空中写真を用いて解析を行ったため、SfM解析結果の精度が向上しにくいという制約がある。各撮影年のSfM解析結果から得られた標高値を、変動がないと考えられる砂防堰堤上流の既設橋梁位置と比較した結果0.2mから最大3m程度の標高値の差異が確認された。この解析結果の差異が堆砂数内の土砂移動の経年変化の検討に影響を及ぼすことのないよう、最新のLP測量成果（令和4年度取得

データ）で得られた現況の標高値に合わせて補正を行った。補正前後の断面図を図-4及び図-5に示す。
