## 天竜川上流域で実施した流砂量観測における工夫

国土交通省中部地方整備局 天竜川上流河川事務所 吉田桂治、岡本明、福山喜英<sup>※</sup>、室井亮人  
株式会社コルバック ○吉村暢也、遠藤哲雄  
株式会社建設技術研究所 家田泰弘、井内拓馬、清野真義、中西宏彰  
(<sup>※</sup>現 中部地方整備局河川部河川工事課)

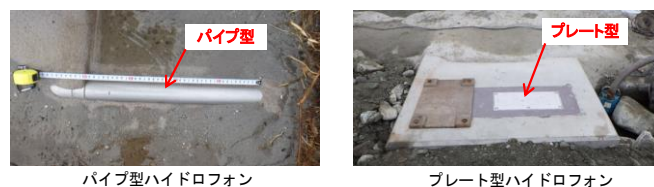
図-2 ハイドロフォン

掃流砂量の観測には、パイプ型ハイドロフォン（φ48.6×t3mm）を用いてパルス方式で記録する方法を採用した（与田切川、大河原、鹿塩川 図-2 参照）。また、流砂による衝撃からハイドロフォン固定部を保護する目的で固定部に堤冠コンクリートと同等の耐摩耗強度を持つエポキシ系耐摩耗材を使用した。

ハイドロフォンの損傷が大きい小渋川流域について、高強度タイプのプレート型ハイドロフォン（500×200×t12mm）に交換することとした。パイプ型の板厚t=3mmに対してプレート型は板厚をt=12mmとしており4倍の厚みとしたものである<sup>3)</sup>（図-2を参照）。また、ハイドロフォン周辺部の摩耗が特に激しい、大河原右岸および生田については、ラバースチールによる摩耗対策を実施した<sup>4)</sup>（図-3を参照）。また、与田切川については、大きな損傷が生じていないのでパイプ型からの変更はしていない。

- ・与田切川流域において、平成30年に飯島第6堰堤が満砂状態になり、それ以降流砂量が増加傾向<sup>9)</sup>にある。その影響でパイプ型ハイドロフォンの変形が進行しつつある。そのため、次期機器更新においては流砂外力の変化に応じた機器選定を行う必要があることが分かった（高強度タイプのプレート型など）。
- ・耐摩耗対策としてラバースチールを使用したのが、設置境界付近のコンクリート部で摩耗が進行する傾向となることが生じ、設置範囲および境界部処理に課題があることが分かった。

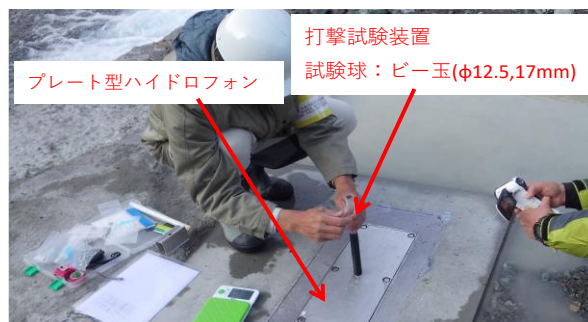
図-7 簡易打撃試験(大河原)

ハイドロフォン計測値から流砂量に換算する校正係数は、現地水路実験を実施して設定した<sup>5) 7)</sup> (図-6を参照)。またハイドロフォンの特性として、パイプ部の変形や経年劣化の影響で特性が変化することが既往の検討結果<sup>6)</sup>から分かっており、定期的に校正係数を見直す必要であった。しかし、現地水路実験の実施は、河道の仮締切や簡易水路の準備が必要であり容易ではない。そこで、点検作業時でも実施可能な簡易打撃試験を行い、定期的(2～3年間隔)に実施して校正係数の補正を行った<sup>7)</sup> (図-7を参照)。

ハイドロフォンの校正係数を調べるための現地水路実験(図-6)は、仮締切等の作業が必要となることから大がかりな作業となる場合があり、実施可能な箇所が限られてしまう。そのため、点検作業時でも実施可能な簡易打撃試験(図-7)による方法を今回提案した。

今後の方針は、簡易打撃試験による方法をマニュアル化するとともに、さらに解析手法についても簡易化を進めて点検作業時に実施可能な方法を整理する。
