令和6年能登半島地震による地すべり発生メカニズム

—令和6年能登半島地震砂防学会調査団第4班調査報告—

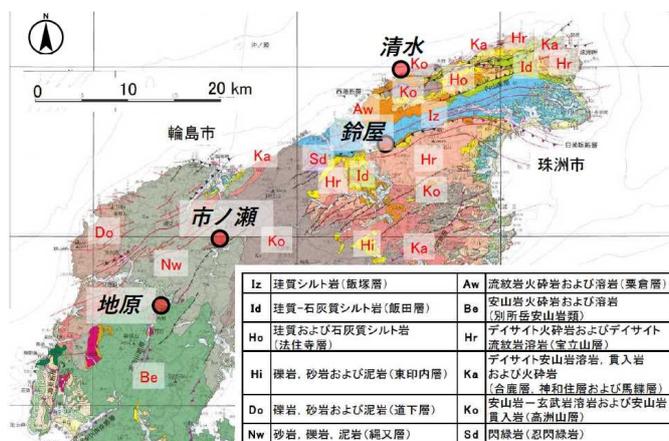
図1は能登半島北部(奥能登地域)の地質図である。この地域における地質・活断層は、概ね東北東-西南西方向に延びている。特に表層地質は、主として火砕岩類と堆積岩類から構成されている。奥能登地域の地形は、北西(外浦)側の山地・丘陵地の標高が高く、南東(内浦)側のそれが低い。稜線や河川上流部の地形発達方向は、地質構造のそれに概ね調和的である。このような地質・地形形成の背景は、約3,000万年前から始まった日本海拡大時の地殻変動の関連性が考えられている(尾崎他, 2019)。

図1 能登半島北部の地質と調査箇所の位置
(産総研 能登半島北部の20万分の1 陸域地質図に加筆)

本調査団第4班では、2024年6月22~23日に現地にて調査候補地の選定を実施し、11月2~4日、および9~10日に市ノ瀬、鈴屋、清水、地原、仁江、および上田長の各地区で地質、地形踏査を実施した。これらのうち本報告では、図1に示した市ノ瀬、鈴屋、清水、地原の各地区の結果を取り上げる。

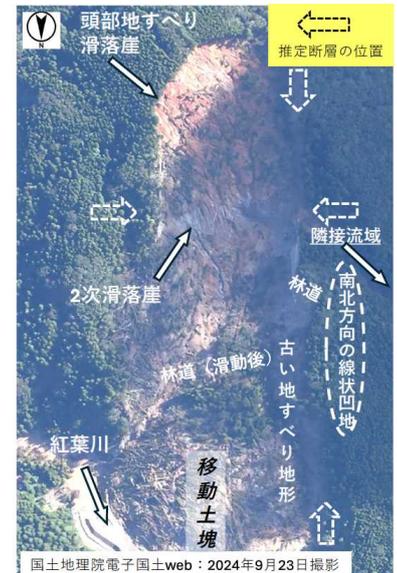
図2は、市ノ瀬地区で発生した地すべり(長さが約1.1km, 幅が最大で約300m)である。地質は、新第三紀中新世縄又層(砂岩、泥岩、礫岩)から構成される。地震災害前の地形は、西側尾根部で南北方向の線状凹地、斜面下部側で地すべり地形が判読されていた。今回の地震では、斜面尾根部(南側)まで地すべりの滑動域が拡大し、地すべりブロックは概略的に2つの移動体として区分できる。頭部滑落崖直下や2次滑落崖直下で豪雨後に露出した北西傾斜の基盤面(すべり面)上では、地すべりによる南北方向の擦痕が確認されている。この地すべりでは、直線的な西側側壁や2次滑落崖の形状より図中に矢印で示す南北方向と東西方向の断層が考えられ、それぞれが地すべりのブロックと主滑動方向を規制したと推察される。また地すべり土塊の横断面は、北西傾斜の基盤と南北方向の断層がくさび状に交差する非対称な形状が考えられる。このことは、西側側壁周辺に地下水が集中しやすいことを示唆する。2次滑落崖より下部の土塊は、土塊の形状をある程度保ちながら起伏に富んだ地形を形成していることから、いくつかの小ブロックに分かれながら滑動し、脚部で紅葉川に面して解放された形状を呈している。脚部の土塊(岩塊・土砂)の一部は、紅葉川へ流入して河道閉塞を引き起こした。

図2 市ノ瀬地区の地すべり
(輪島市市ノ瀬町)

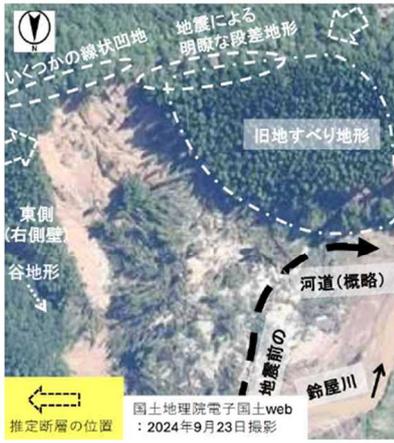
図3は、鈴屋地区で発生した地すべり(発生域の長さが約150m, 幅が約120m)である。地すべり土塊は、その最大土砂到達距離が冠頂部から鈴屋川を越えた約260mであり、鈴屋川を河道閉塞した。地質は、新第三紀中新世飯塚層(珪質シルト岩・砂岩、流紋岩質凝灰岩を含む)で

図3 鈴屋地区の地すべり
(輪島市町野町)

あり、 $N55^{\circ} E40^{\circ} NW$ の地すべり西側側壁に傾斜した流れ盤構造である。地震災害前の地形は、尾根部に線状凹地、斜面中腹に地すべり地形、東側に谷地形、および斜面脚部が鈴屋川の攻撃斜面で構成されていた。今回の地震では、地すべり周辺で新たな明瞭な段差地形が発生していた。また頂部では、滑落崖の方向を規制する北東-南西方向の層理面とこれと同じ方向の断層(傾斜 40° 程度)が推定され、北西-南東方向の節理が発達していた。地すべり東側から尾根部の側壁では、破碎状な層構造と過去に複数回生じた崩壊の痕跡が認められた。すべり面と考えられる岩盤では、層理面の傾斜方向($N40^{\circ} W$)に被る東側側壁と同方向($N12^{\circ} W$)の擦痕が確認された。これは、以前より層理面に沿った変形を示唆している。

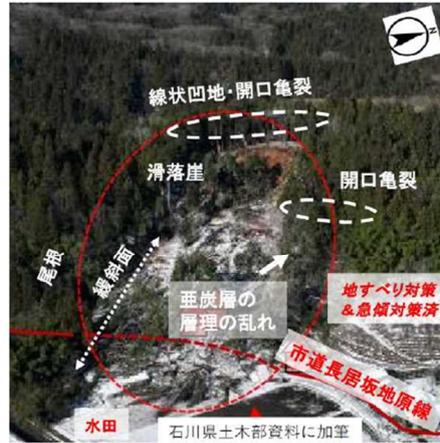
図4 地原地区の地すべり
(輪島市門前町)

図4は、地原地区で発生した地すべり(長さが160m、幅が約70m)である。この地すべりは、2007年能登半島地震の斜面对策を実施した斜面の隣接部(未対策)で発生したものである。地質は、古第三紀漸新世~新第三紀中新世縄文層(砂岩・泥岩互層で一部に炭化物を含む)である。この地すべりは、流れ盤構造であり、 $N45^{\circ} E60^{\circ} S$ の節理が発達した平面的な滑落崖が形成されていた。この節理では、節理面に褐鉄鉱が付着しており、すでに開口部から地下水の流入がしていたと判断される。なお、滑動に関連するせん断面はなかった。地すべり周辺の地形は、尾根部で今回の地震前に形成された線状凹地や、今回の地震で形成された開口亀裂が認められた。当該斜面の中腹部は、緩傾斜であるが、北側側壁の露頭で亜炭層の乱れがあることから、以前に小さな地すべり滑動が生じていたことが推察された。今回の地すべり土塊の末端部では、水田上で流動化が認められた。地すべりの発生機構は、下部斜面の地すべり小ブロックの滑動し、斜面上部の開口節理が発達した風化岩盤まですべりが拡大したものと推察される。

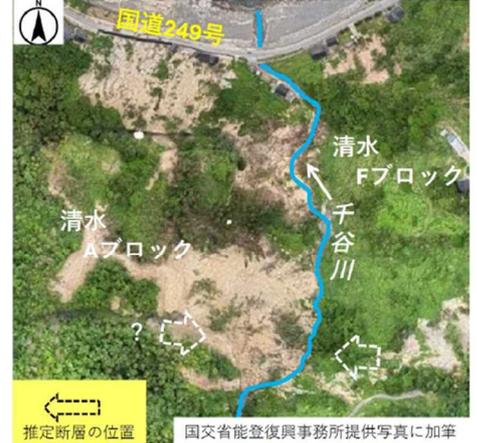
図5 清水地区の地すべり
(珠洲市清水町)

図5は、清水地区の千谷川周辺で発生した地すべりである。地質は、新第三紀中新世法住寺総(石灰質シルト岩)、

栗蔵層(流紋岩火砕岩)が分布し、受盤構造である。調査箇所では、海岸線に平行な $EW \sim N75^{\circ} W$ 方向の断層や節理が発達し、海岸斜面で岩盤が風化により岩塊状から砂礫状に脆弱化していた。同地区の地形は、海岸沿いで標高50~100mの海岸段丘の他に、東西方向のリニアメント、尾根部で急崖地形、斜面中腹部で崖錐地形が発達していた。また千谷川を挟んで地すべり地形(清水Aブロック、同Fブロック)が存在し、今回の地震では、地すべり土塊の一部が千谷川へ滑動した。また千谷川に面した崖面では、上流側へ進むにつれて硬質な岩盤が分布し、地すべりだけでなく岩盤崩落の形態での土砂移動も認められた。これらの状況より、今回の地すべりの要因は、尾根の急崖部での地震動の増幅だけでなく、地質、地形構造の他に海岸側での岩盤風化の進行に伴う強度劣化の関与が推察される。
