## 梓川支川前川における天明二年（1782）の天然ダム形成（シブナギの崩壊）について

国土交通省 北陸地方整備局 松本砂防事務所 小口 貴雄, 渕別 光<sup>1)</sup>, 後藤 晃宏<sup>2)</sup>  
 一般財団法人砂防フロンティア整備推進機構 井上 公夫, ○中根 和彦, 竹内 智志  
 株式会社防災地理調査 今村 隆正, 雨宮 圭吾  
 1)現 北陸地方整備局河川部 2)現 松本市

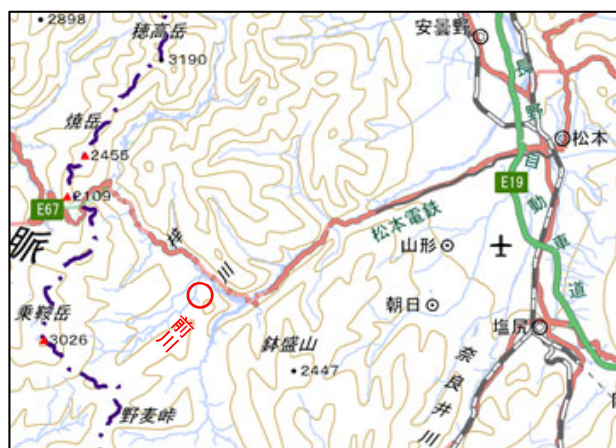
図1 シブナギ位置図

天明二年六月九日（1782.7.18）、長雨の影響で大野川村（現松本市）のシブナギで大崩壊が発生した。崩土は梓川支川である前川に流れ込み（図1）、天然ダムを形成した。天然ダム上流にあった大野川村の集落は家屋が湛水し、家屋33軒を押し流した。

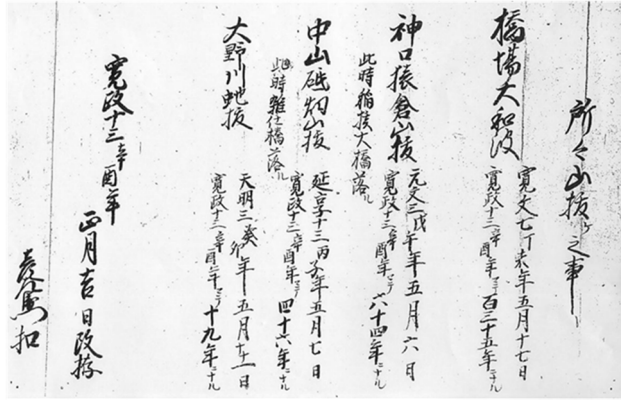
図3 所々山抜ケ之事 (松本市立博物館所蔵)

図3に示す「所々山抜け之事」は、当該地より下流の稲核集落に伝わっていた山抜け（土砂災害）の

記録であり、寛政十三年(1801)に作成されている。毎年正月に書き換え、山崩れ等の災害への関心が薄れないようにしていたと伝えられている。これは、現在でも見習うべき風習と言える。この中に「大野川地拔」とある記載は、発生年の記載が1年違っているものの、シブナギの崩壊のことを指していると推定される。また、「神口猿倉山抜」は元文三年(1738)の上高地 玄文沢の崩壊、「中山砥畑山抜」は宝暦七年(1757)のトバタ崩れを指していると考えられる。

崩壊地の対岸には、崩壊土砂が押し出したことにより「突き上げの原」といわれる平坦地ができ（図2）、その後の大正年代には、その場所に小学校が建設された。現在、小学校は移転したが、突き上げの原は今も残っている。また、シブナギの下流にある松本市稲核では、江戸時代に発生した山抜け（大規模崩壊）についての記録（図3）があり、シブナギの災害についても記載があった。
