鬼怒川支流男鹿川で発生した1683年の大規模崩壊発生機構および 1723年の五十里洪水の原因となった河道閉塞について

国土防災技術株式会社 ○小川内良人・齋藤 博
国土交通省関東地方整備局日光砂防事務所 木下篤彦・工藤卓也・土田元気・横尾満沙也
栃木県砂防ボランティア協会 天尾 潔

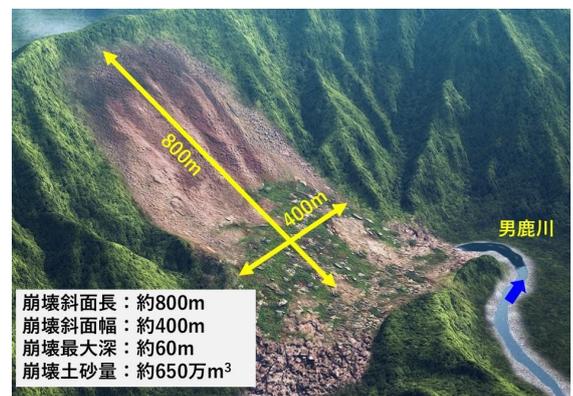
図-2 大規模崩発生時の崩土堆積イメージ図

調査結果から崩壊の規模は、斜面長約800m, 幅約400m, 崩壊の最大深度約60m, 崩壊土砂量約650万 m^3 と推定された(図-2)。

国土交通省関東地方整備局宇都宮国道事務所のトンネル調査で、ボーリング調査やポアホールカメラ観測、弾性波探査が実施されていたので、これらの資料を借用して崩壊深度や斜面内の地質状況を空中電磁探査結果と比較した。ボーリングコアでは崩壊面が最大深度約60mで、主に斜面下部の凸型地形部に崩土が堆積し、崩土内には10~30m大の巨礫が多数含まれる。弾性波探査, ポアホールカメラ結果から、基岩内の岩盤には、斜面下方ほどせん断面が発達して脆弱であることが判った。崩壊面付近の細粒物のX線回析では石英, 長石が主要鉱物で、地すべりの要因となるような粘土鉱物は存在せず、土粒子の顕微鏡観察結果では粒子の円磨度が小さいことが判り、地すべりのように繰り返して滑動した堆積物ではなく、崩壊により形成された崩土であった。

前の斜面上部緩斜面には25m以上の崩土が硬質な岩盤の上に分布していた。崩壊前の斜面下部は、せん断面や亀裂が発達した脆弱な岩盤が流れ盤で分布し、男鹿川の攻撃斜面となり斜面が不安定化しやすい形状であった。地震時に尾根部で地震動が増幅されやすい地形形状であったこと、斜面上部では岩盤クリープや崩土が分布し、斜面下部では脆弱な岩盤が流れ盤を形成していたこと、男鹿川の攻撃斜面で斜面が不安定化していたことが、地震時の崩壊発生の素因と考えられる。

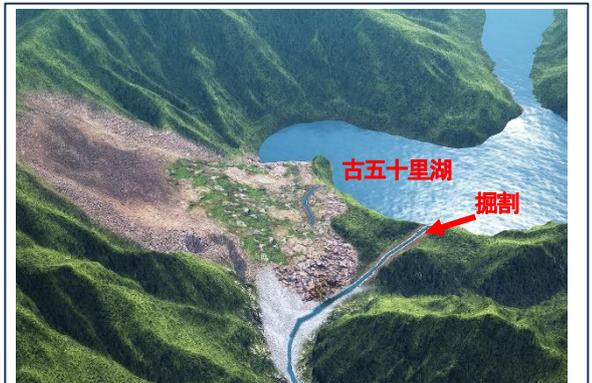
①古五十里湖形成と会津藩掘割のイメージ図

図-3 河道閉塞形成から越流のイメージ図

河道閉塞形成後、直ちに会津藩による掘割工事が実施されたが、「硬岩盤の出現のため完成せず」と文献りに示されており、掘割が困難となっている。この掘割の位置と掘削底面の標高と1723年決壊時の水位から河道閉塞の天端高を推定することとし、地中レーダー探査と表面波探査を実施した。調査結果から掘割の位置での掘削底面は、標高600.5m~601.0mであることが判った。1723年の決壊時に「水位が6m~9m上昇した」記録(利根川治水史, 1943)から判断すると、河道閉塞天端は掘削底面の標高601m+6m=607m付近が越流天端高と考えられ、踏査結果と整合している。
