## 元文三年（1738）に発生した上高地・玄文沢上流域の巨大崩壊地 と田代橋から田代池の流れ山地形

一般財団法人 砂防フロンティア整備推進機構 ○井上 公夫・中根 和彦  
産業技術総合研究所 地質調査総合研究センター 及川 輝樹  
国土交通省北陸地方整備局 松本砂防事務所 小口貴雄・淵別光<sup>※1</sup>・後藤晃宏<sup>※2</sup>  
(<sup>※1</sup> 現北陸地方整備局河川部, <sup>※2</sup> 現松本市)  
防災地理調査 今村 隆正・酒井 利啓

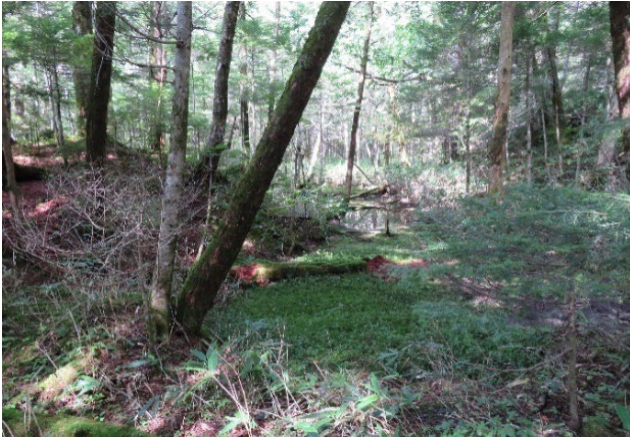
写真1は田代橋～田代池に存在している流れ山を2024年10月に撮影した写真である。この流れ山を含む押し出し地形によって、梓川は塞ぎ止められ、天然ダムが形成されたと考えられる。図1に示したように天然ダムの湛水想定範囲を青色で示した。標高1500mまで湛水したとすると、水深3m, 湛水面積12.4万m<sup>2</sup>, 湛水量12.4万m<sup>3</sup>、1505mまで湛水したとすると、水深8m, 湛水面積26.5万m<sup>2</sup>,

写真1 田代橋～田代池間の流れ山

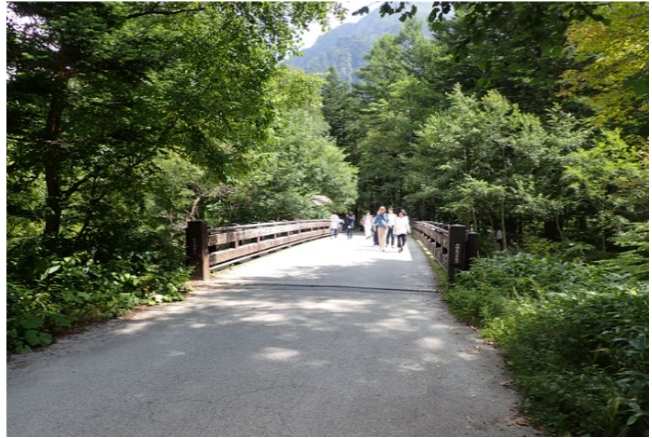
写真2 梓川を渡る田代橋 (2024年10月撮影)

北陽建設㈱は1997年に田代橋・穂高橋下部工事で、ボーリング調査を実施している(資料を提供して頂いた)。田代橋右岸の橋脚の調査地点(写真2)で深度4.2~4.5mのコアから未炭化の樹木片がみつかった。北陽建設は試料を採取して、 $^{14}\text{C}$ 年代測定を九州環境管理協会に依頼した。その結果、約180y.B. $\pm$ 70(1700~1840)というかなり新しい年代値が得られた。及川は、田代橋の付け替え工事中に、橋の基礎掘削の露頭で地層を観察すると、ジグソークラックの入った角閃石安山岩の大きなブロックを観察している。このため、 $^{14}\text{C}$ 年代測定を行った材は流れ山堆積物の中に含まれていたと考えられる。
