## 庄内平野東縁断層帯で発生した斜面崩壊特性について

—2024年7月豪雨による山形県酒田市 荒瀬川流域での事例—

国土防災技術株式会社 ○小嶋孝徳, 熊井直也, 大坪俊介, 中島さくら  
 山形県 農林水産部 森林ノミクス推進課 日沼賢尚, 増川栄一, 林卓哉, 津藤亮太

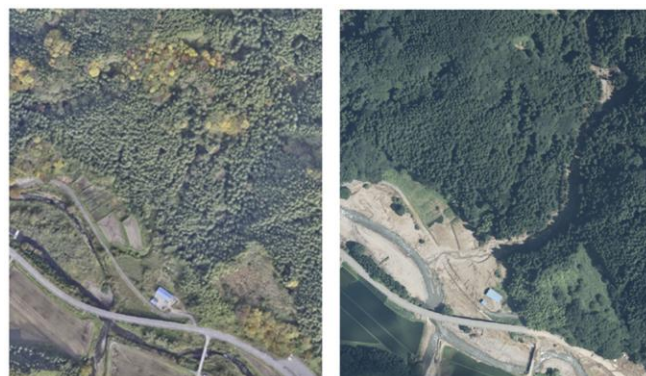
図2 調査溪流出口の災害前後

調査は小屋刈沢地区内にある溪流で実施した。また、近接する溪流内ではリニアメントなどの断層地形が報告されている（野田ほか，2024）。溪流出口では、最大で70cm程度の土石が流出して自然堤防が形

成されており、勾配の緩い溪流下流域では、流木による土砂の捕捉や河床の上昇が認められた。

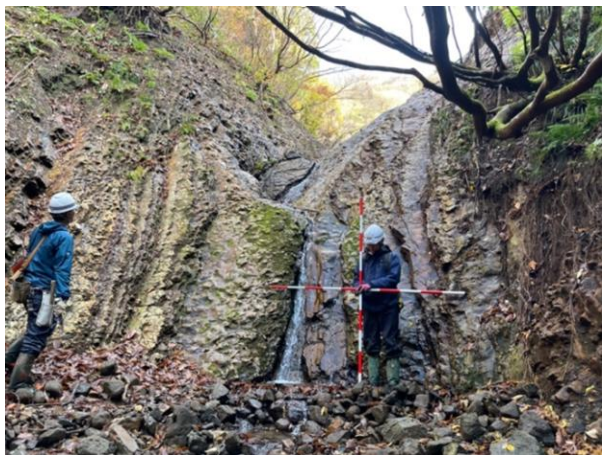
写真 1 支溪流中に見られる滝地形

調査対象の溪流内には10箇所以上の滝地形が確認されており、地質境界や層路面に沿って形成された段差がみられる。さらに、一部の段差露頭では断層および断層ガウジが認められ、カタクレーサイト状の破碎岩が露出し、滝や屈曲部を形成していた。性状や分布から、これらの断層は青沢断層帯群に該当すると推察される。
