天竜川上流におけるシカ食害・獣害による土砂流出への影響調査について

前 国土交通省 中部地方整備局 天竜川上流河川事務所 吉田 桂治
信州大学農学部 福山泰治郎 堤 大二 ○花岡正明 (株) ワイド 林 泰也

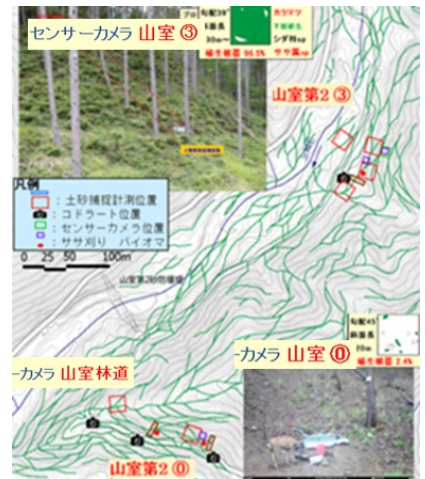
図-1 調査ポイント概要 (山室第2地区)

1. 流出土砂計測結果と影響因子の検討 (1) 調査概要 山室・座頭地区は、シカ生息密度が高く調査開始時に既に食害で下層植生が疎生状態であったが、忌避植生「クジャクシダ」密生で食害を免れていた「山室③」を対象に、殆ど植生被覆と腐食層のない対象区とともに土砂及び表面流水を毎月回収し、捕捉量・粒度とシカ活動及び下層植生との関連を分析している。

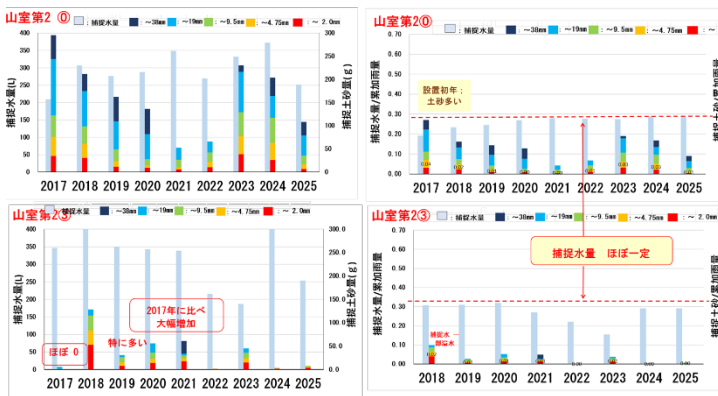
図-2 捕捉土砂・水量の推移 (年別 山室第2地区)

927mmと最小で例年の8割程度、降雨強度も低く土砂流出量は非常に少なく山室③ではほとんどみられなかった。他方、捕捉水量において累加雨量で除した値は以前と同様にほぼ一定であった(図-2 参照)。

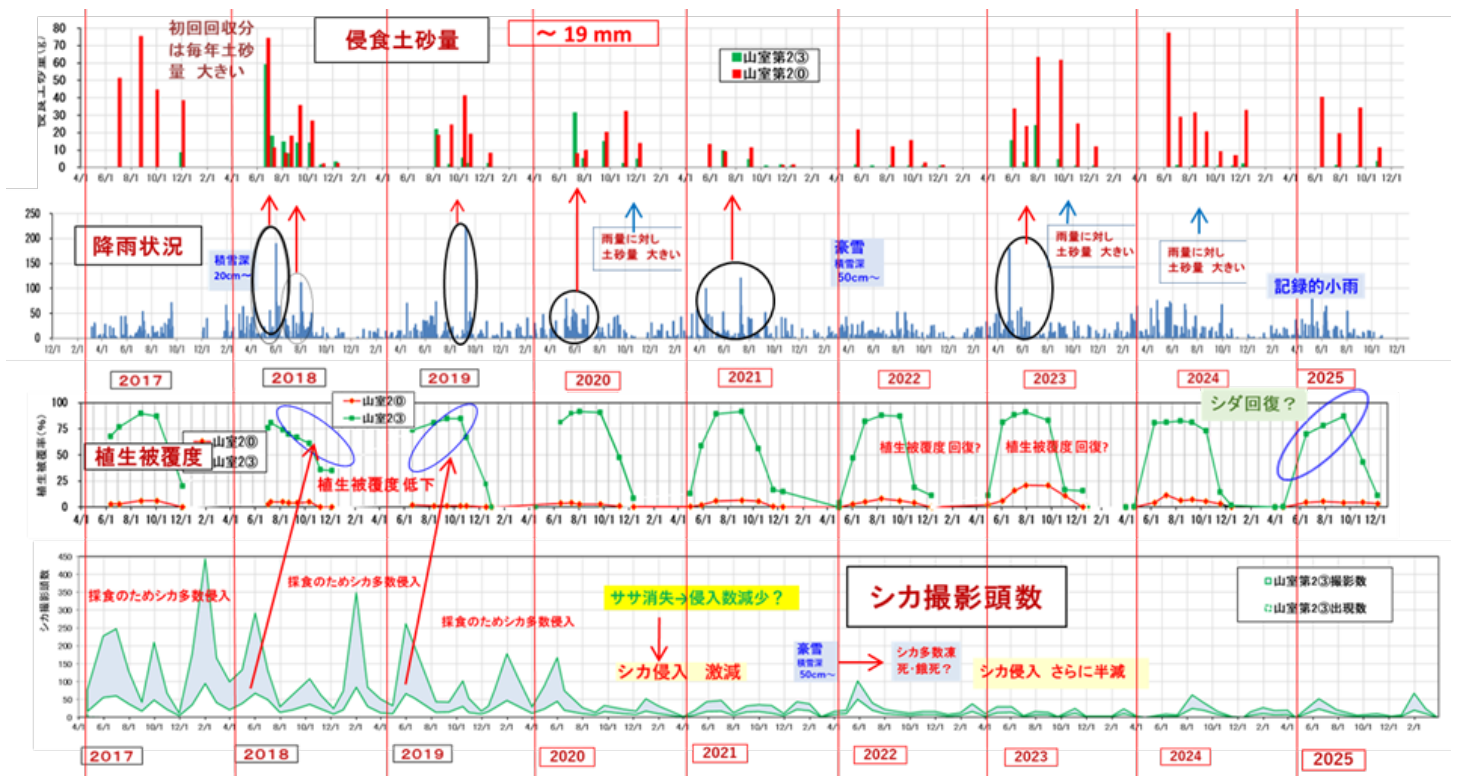
図-3 捕捉土砂量と関連要因の推移分析 (山室第

(3) 土砂流出に及ぼす影響因子の検討 シカに起因する土砂流出は一気に進行しない可逆的な現象のため、要因との相関を時系列的に分析している(図-3)。下層植生とともに、特に採食に関連したシカ頭数(「出現頭回数」)を集計して、採食活動を定量的に把握して

いる(図-3)²⁾。**(4) 最近のシカの行動変化と影響因子分析における環境変化** 2019年頃までは立入さえ嫌うとされるシダが枯れた秋・冬期に、密生していた胸高のササ類群落を採食するシカ群れが頻繁に撮影され、侵入頭数は年1400頭を上回り、植生被覆率が低下しササ類は急速に挿丈が小型化し、食害を受けやすいスズダケは立枯れてほぼ消滅した。

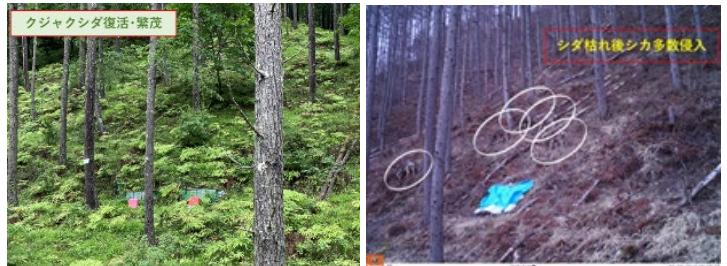
図-5 シダ類の生育状態とシカの侵入状況 山室③

年以降シカの採食侵入が激減し、さらに22年2月豪雪時に凍死・餓死とみられる小型シカの死亡が多発し、かつて10頭近かった群れは最大3頭となり、年90頭未満に減少した。これに伴いシダ類の復活の傾向など植生環境の変化が見られる、

このため冬期の重要な食糧であったササ類が減少・矮小化し、21

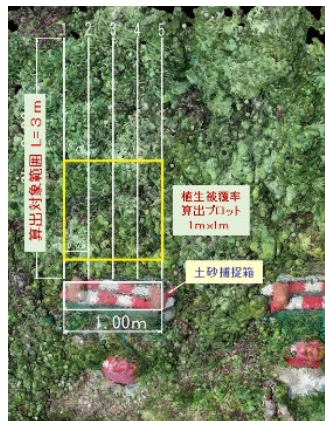
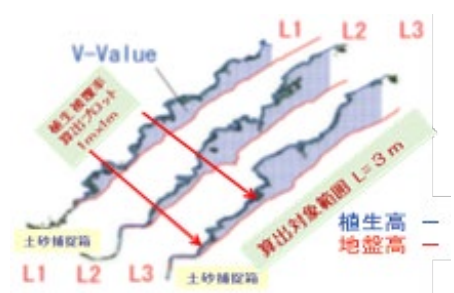
図-6 LiDaを活用した植生計測手法の導入

Pro」に標準装備されている「Li DAR」

ザ計測と写真撮影により斜面を三次

に得られた点群データから任意

の縦断面図等の作成可能 などの優

れた機能があり、2023年より土砂

回収時に調査プロット周辺を計

測している。得られた3次元デー

タから1m間隔で縦断線を設定し、

4月および12月の縦断から地

盤高を推定し、各時期の縦断線との比較により植生断面積を求め V-

Value を算出した(図-6)。今回は土砂捕捉箱上方3mまで植生体積を算出したが、従前の3倍の範囲を把握でき、従来の植被

詳細な調査ため調査者が立ち入りは地表攪乱が生じ、植生変化やシカ侵入による攪乱のような微妙な要因において重要なポイントと考えられる。さらにバイオマス 現存量計測(葉・桿等を刈取り重量計測)は、作業の手間、調査地への負荷、実施頻度に大きな課題がある。そのため、「i-Pad」機能を活用した記録手法を検討した。これはレー

元的に形状と色調を簡便・短時間・多時期に計測・記録が可能で、レーザが到達する8m程度の範囲に立ち入らず 調査地に
