大船渡市林野火災における応急土石流対策（応急土石流ガード）の効果事例について

JFE 建材株式会社 ○加藤 雅也, 吉田 一雄, 草野 慎一

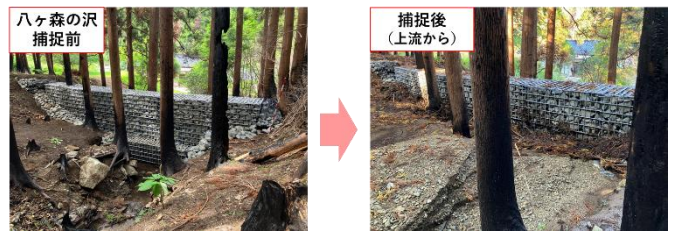
図9 土砂捕捉の様子（八ヶ森の沢）

応急土石流ガード設置から4カ月後、令和7年10月31日夜から11月1日朝にかけて大雨が降り、大量の土砂と流木が発生したが応急土石流ガードが施設効果を発揮した。土砂捕捉の様子を図9に示す。50m下流には民家があったが下流側への土砂流出はなく、応急土石流ガード設置により住民への被害を防いだ。

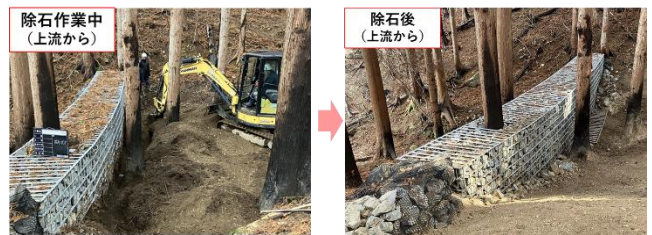
図10 除石の様子

土砂捕捉から2カ月後の令和8年1月にはバックホウにて除石を行い、機能回復を実施。除石中の様子と除石後の様子を図10に示す。部材に損傷は見られず、再利用できることを確認。1回の土砂捕捉だけでなく連続的に土砂災害対策として使用できることを証明した。
