警戒避難を支援する統合型土砂災害監視システムの開発 — 輪島市市ノ瀬町での事例 —

1. 統合型土砂災害監視システム (TLS) の概念

2. 輪島市市ノ瀬町での適用

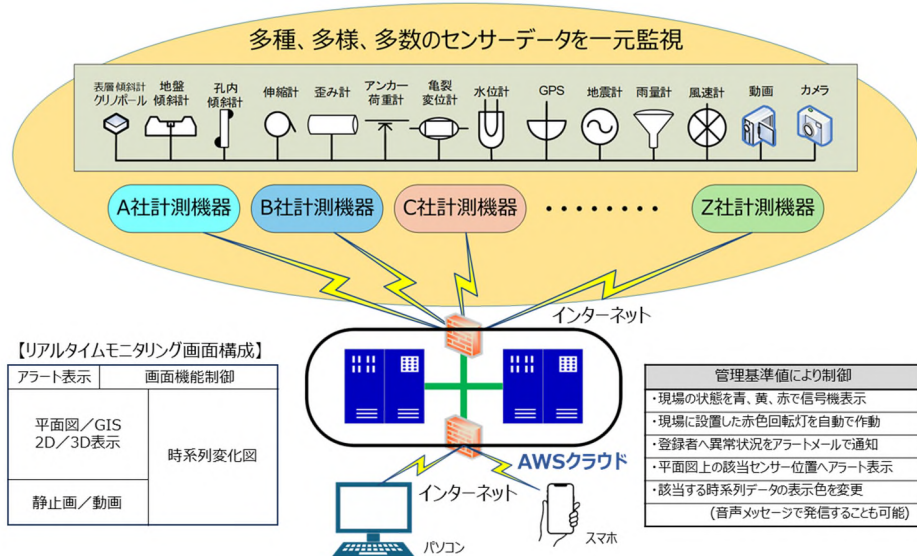
図 1 統合型土砂災害監視システム (TLS) のしくみ

このような背景のもと、多種多様かつ多数のセンサーのリアルタイムモニタリングを可能とし、クラウド上にシステムを構築することで、Web を介してパソコン、スマートフォン、タブレット等からいつでもデータを確認できる自動警報発信機能を備えた統合型土砂災害監視システム (図 1) を構築した。

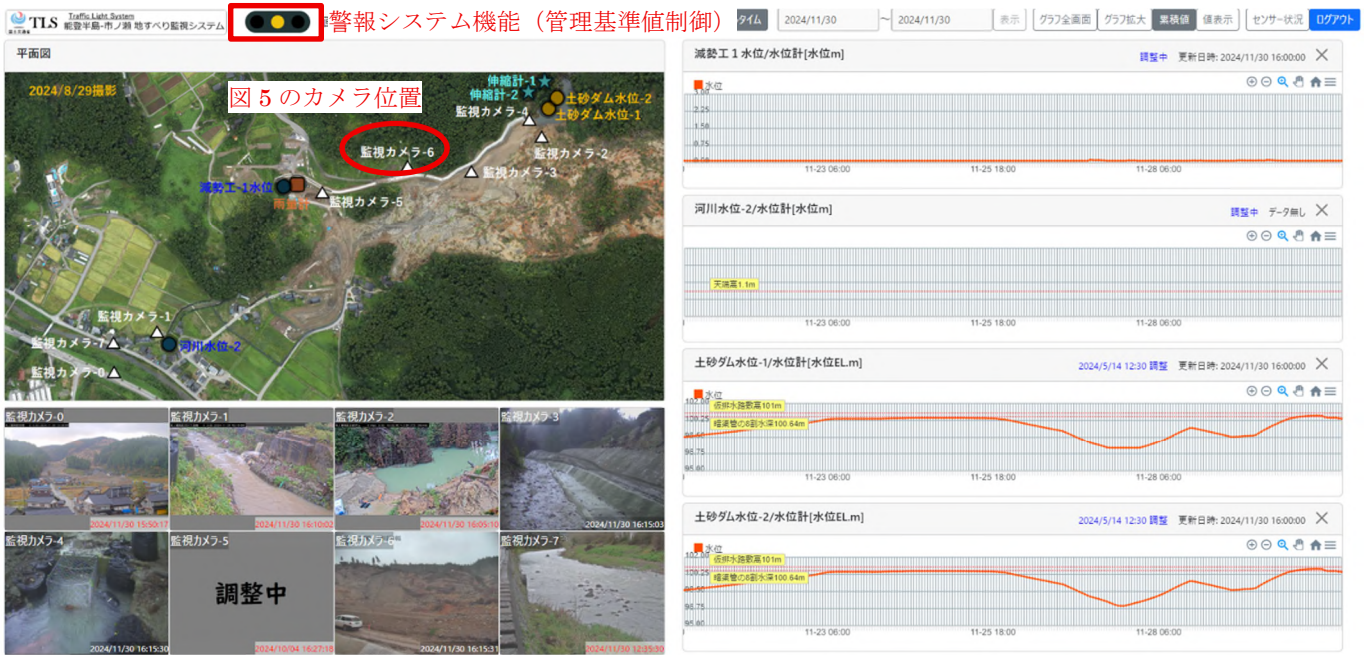
図3 輪島市市ノ瀬町での統合型土砂災害監視システム (TLS) の画面構成

そこで、各社が提供する監視データを一元的に可視化・管理可能な統合型土砂災害監視システムを構築した (図3)。画面構成は、左上に位置図、左下に監視カメラ映像、右側に河川水位計、湛水池水位計および地表伸縮計データを配置した。また、管理基準値を仮排水路敷高とし、当該値を超過した場合には、メール通知および Web 画面上部の信号機表示が「赤」となる設定とした。

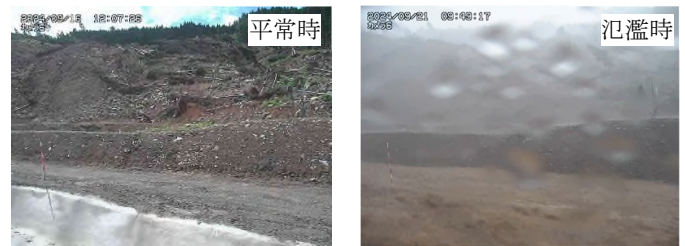
写真1 監視カメラ6での被災状況比較写真

当該豪雨災害により監視カメラをはじめとする観測機器は被災したものの、湛水池仮排水路の状況をリアルタイムで把握することができた (写真1)。
