砂防設備の維持管理における安全管理の事例について

一般財団法人砂防フロンティア整備推進機構 : ○村上 治, 渡邊 尚, 山本 悟
 応用地質株式会社 : 山田 祐司, 吉田 拓海

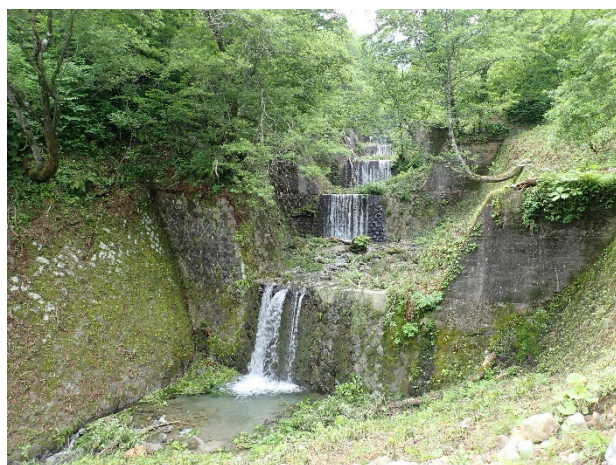
図-2 泥谷砂防堰堤群の現況
(伐採等作業後の第九号砂防堰堤から上流側の状況)

泥谷砂防堰堤群は、常願寺川支川湯川の源頭部の土石流及び山腹崩壊を防止する目的として、富山県から内務省への委託による直轄砂防工事により昭和5年に着工され、昭和8年9月に堰堤22基が竣工した(図-1)。平成14年6月に登録有形文化財に登録され、平成29年11月に本宮砂防堰堤および既指定の白岩砂防堰堤とともに常願寺川砂防施設として、砂防堰堤19基と床固工3基(他に附として山腹基礎工6基、土留工9基、水路工6基)が重要文化財に指定された。堰堤群の高さは4.5~16.0m長さは24.0~54.5m、総延長は467m、重力式粗石コンクリート製となっている²⁾(図-2)。

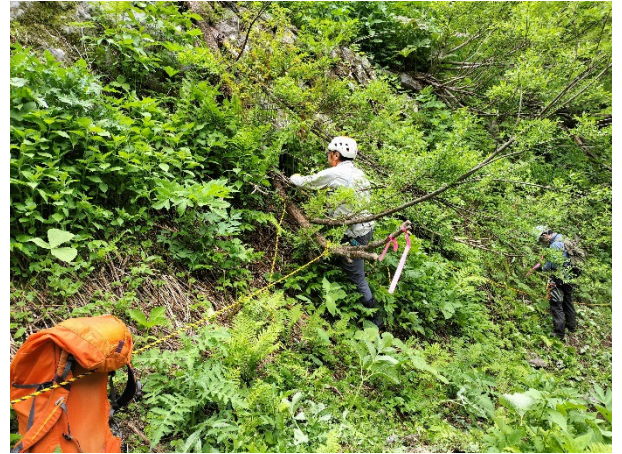
図-3 作業道の身体確保用ロープ設置状況

調査を円滑に実施するため、事前に足元が不安定な作業道や河床へ降りるルート沿いの危険箇所において、登山等のロープワーク作業の知識を有する専門家により、身体確保用のロープ（親綱）設置を実施した（図-3）。作業員はフルハーネスに結んだランヤードの先に設置したフックやカラビナを親綱に連結して移動することで身体の落下を防止した。また、移動に支障となる樹木の枝払い等を実施した。

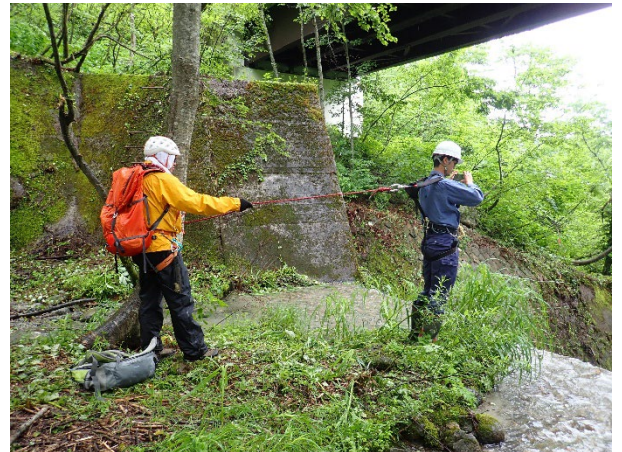
図-4 砂防堰堤付近の落下防止対策

砂防堰堤および床固工の水通し部から下流側の状況を撮影した。この場合、昇降用のタラップ等の安全設備にロープ等を設置することで堰堤水通し部からの落下防止対策を行うことが考えられるが、泥谷砂防堰堤群においてはタラップが左岸側のみしか設置されていないため、両側にロープを固定することができず、安全性が不十分であると判断した。このため、撮影者のフルハーネスの背中側に確保用ロープを取り付け、人力で確保する方法を採った（図-4）。

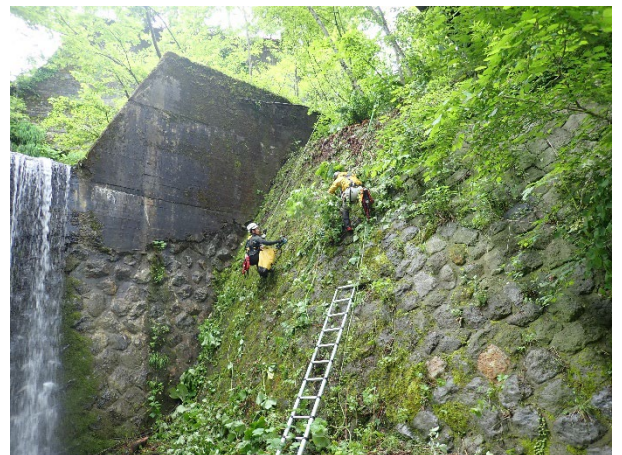
図-5 側壁護岸における高所作業の状況

側壁護岸の調査を効率的かつ精度良く行うために、植生の除草・伐採、石材表面のコケ類の除去等を行って構造物の外観を露出させた上で、外観調査と写真撮影を実施した。側壁護岸は河床からの比高が10m以上に達する箇所もあることから、登攀技術を有する専門作業員を配置して実施した（図-5）。

これらの一連の高所作業は、測線上方の支点となるしっかりとした樹木の幹等を2か所以上選定し、仮荷重テストを行った上でロープを結束し、下降器や登高器といった機器を用いロープアクセス技術を駆使して行った。作業時には現場全体を見渡せる場所に安全監視員を配置し、作業者が上下に重なって作業を行うことがないように監視を行ったほか、作業者が移動する際の誘導を行った。
