## 無人化施工に用いるコンクリートブロック把持装置の改良検討

(株) オリエンタルコンサルタンツ ○光永海斗・植弘隆・平川泰之・有間航・矢渡岳  
 国土交通省 九州地方整備局 九州防災・火山技術センター 矢野敦久・中村良一・中水流晃・井上遙  
 かとてこな 中濃耕司

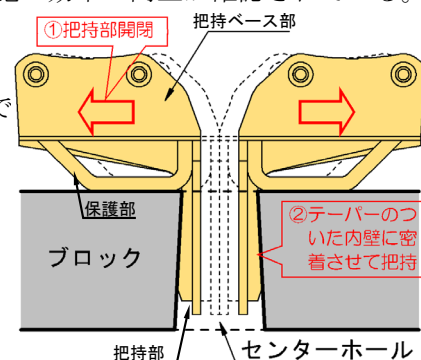
図1 ブロック把持概念図

近年、建設業においては担い手不足や高齢化が進行しており、生産性向上および安全性確保の観点から、国土交通省が推進する「i-Construction2.0～建設現場のオートメーション化～（令和6年4月）」に基づき、建設現場のオートメーション化・無人化施工（遠隔施工）の導入が進められている。砂防分野においては、無人化施工におけるコンクリートブロック据付作業の効率化を目的として、久保ら<sup>1)</sup>（2025）により九州技術事務所が所有する把持装置を用いた大型ブロックの据付施工に関する検証が行われ、施工効率の向上が確認されている。九州技術事務所が所有する把持装置とは、逆テーパ形状をした把持部をセンターホールに挿入し、油圧により水平方向に開いてセンターホールの内壁に密着させることでブロック（ビーハイブ2t及び3t）を把持する装置である（図1）。ただし、当該装置は平成26～28年度に開発されたものであり、実施工を通して課題の抽出と継続的な改良が必要とされている。

把持装置には、把持部挿入時の衝撃から把持ベース部を保護するための保護部が設けられている（図1）。この保護部の変形により、把持部が過度に挿入され、付け根部で把持する状態となる（図5）。その結果、接触が局所的となるため、十分な摩擦力が得られず、ブロックが自重により下方へ移動しやすくなることが想定される。

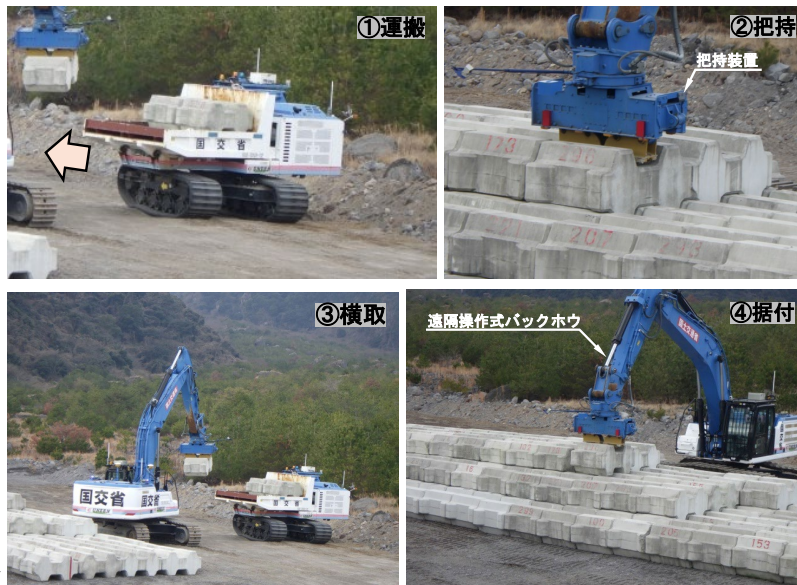
ヒアリング対象は、令和6年度にブロック構造の護岸工・背割堤工事に従事した柴崎建設（株）及び（株）吉川組の2社とした。ヒアリング内容は、ブロック据付作業区分（「運搬」・「把持」・「横取り（旋回）」・「据付」）毎に設定した（図2）。

図2 無人化施工によるコンクリートブロック据付作業風景  
 表1 ヒアリング結果の一覧

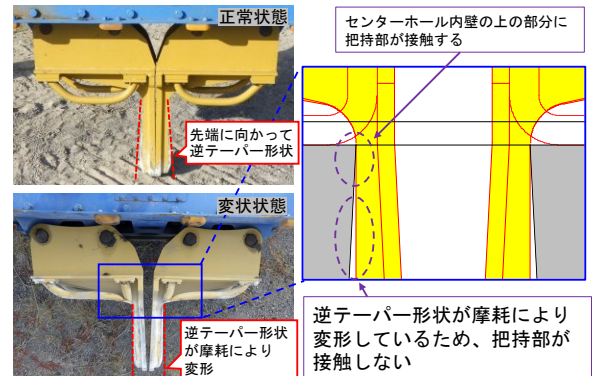
長時間の使用により把持部が変形し、本来は内壁に密着するよう設計された逆テーパ形状が変形して、把持面が平行に近い形状になる（図4）。この結果、センターホール内壁との接触が局所的となり、十分な噛み合わせ摩擦力が得られず、ブロックが滑動しやすくなることが想像される。

図4 逆テーパ形状が変形時の把持状況

把持部の逆テーパ形状の変形を防止するため、把持部の剛性向上や耐久性の向上を図る必要がある。具体的には、部材厚の増加や材質の見直しによる変形の抑制が考えられる。

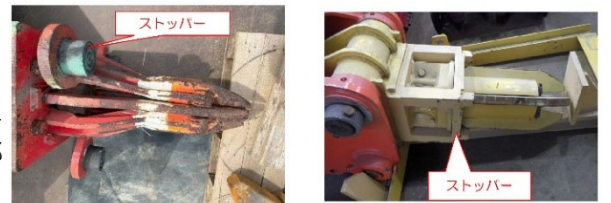
保護部の変形により把持位置が変化することへの対策として、把持部の挿入深さを制御することが有効である。具体的には、保護部の材料を、塑性変形しにくいゴムや、剛性の高い部材を採用することが考えられる（図6）。

図6 把持部保護部の例
