## 火山噴火時の立入困難区域の降灰厚調査技術に関する現地検証—桜島における検証事例—

国際航業株式会社 ○三浦元気, 皆川淳, 島田徹, 永田直己, 金井啓通  
工学院大学 羽田靖史, 筑波大学 永谷圭司, 北海道大学 厚井高志, 東京農工大学 白木克繁

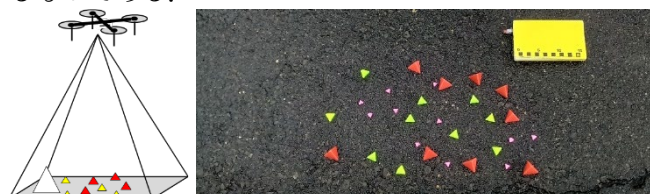
図2：降灰スケール

## 降灰スケール（図2）

大きさと色調の異なる正四面体で、降灰前に地表に投下し、降灰後に視認できる色調から降灰厚を把握するものである。<sup>3)</sup>

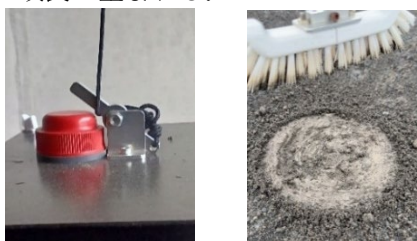
写真 2：降灰厚計測デバイスの課題点

1 回目の飛行ではテザーの絡まり（写真 2 左）によりスイッチが押されなかったことが原因でブラシが回転しない事象が生じた。運用の際には、飛行開始前にテザーの絡まりがないかを確認する必要がある。

さらに、デバイスを稼働させた地点の土砂が硬いため（約 17kgf/cm<sup>2</sup>；山中式土壌硬度計で計測）、ブラシが土砂をほとんど除去できず、1 cm 程度の深さにとどまった（写真 3 右）。このことから、固化した火山灰では正確な降灰厚計測が困難であることが想定されるため、デバイスの改良が望まれる。

- 降灰厚計測デバイスの運搬前に、スイッチ部分にテザーが絡まっていないか確認してから飛行させる点に留意する。

- ブラシが固化した火山灰をほとんど除去できないことが想定されるので、デバイスの改良が望まれる。

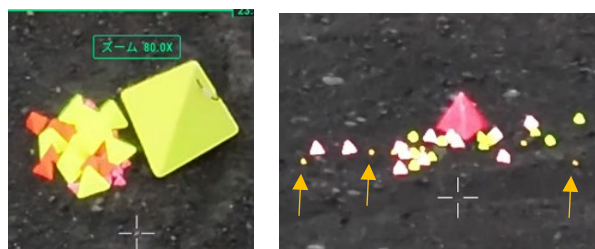
写真 3：降灰スケール視認試験結果

スケール同士が密に置かれた場合、明るい色のスケールが重なると輪郭が不明瞭になった。（写真 4 左）。スケールが地表面と比較して著しく明るく、露出過多になった結果、カメラがスケール同士の境界を捉えられなかったものと考えられる。

スケール同士の間隔が確保されている場合、高さ 1 cm のスケールを最大 135m の斜距離（地上解像度：0.14cm）で識別することができた（写真 4 右）。

したがって、黄色など明るい色の降灰スケールについては、スケール同士が極力離れるように設置することで視認性が向上すると考えられる。

- 黄色など明るい色のスケールは、スケール同士を極力離して設置することで視認性を向上できると考えられる。
