噴火に伴う立入規制区域内における UAV で運搬する降灰・浸透状況調査ユニットの実地運用結果と運用体制の構築

(株)建設技術研究所 ○清水万莉子、家田泰弘、近藤圭悟、藤井朗汰、大坪隆三、轉秀明、馬庭慎吾
国土交通省九州地方整備局九州防災・火山技術センター 矢野敦久、井上遥

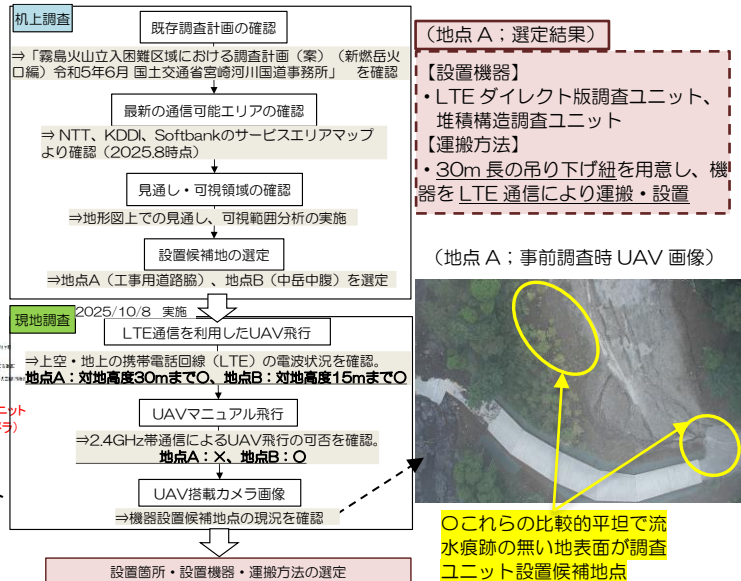
図 3 事前調査実施フロー

実地運用にあたり、既往の調査計画を参考に机上調査・事前現地調査を行い、設置候補地点および飛行経路上で LTE 通信が利用可能であることを確認した。そこで、既往計画にはなかった LTE を活用した UAV による機器運搬・設置・観測までの一連の運用を行うこととした。

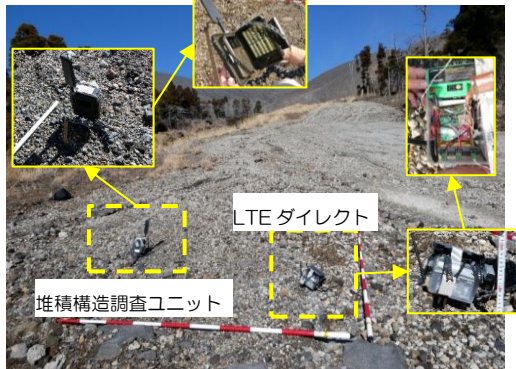
図7 回収した調査ユニット

2026/2/12に回収作業を行った。全体として設置時から大きな移動や破損はないものの、LTEダイレクト内部に一部腐食などがみられたため、密閉性等の課題と対応策を明らかにするとともに、機材のメンテナンスを行った。堆積構造調査ユニットは水分等の侵入は見られず、電池切れまで正常に機能したと推察される。
