移動床におけるブロック堰堤の安定性能向上に向けた実験的検討

立命館大学理工学研究科 ○日浦啓太

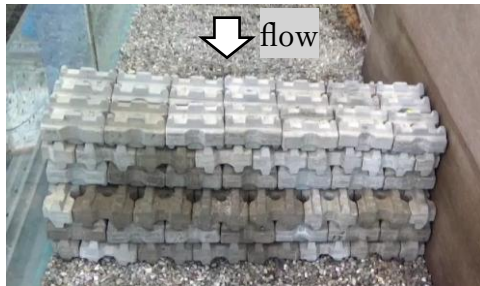
図-6 ブロックの積み方 (水路横断方向に7列)

そこで本実験では、従来のブロック (Block-A) の型枠を活用して、耐洗掘基礎ブロック (Block-B) として片面に凹凸のないもの (図-4) を最下段に配置したものを構築し、底面洗掘の違いを比較することとした。底面の凹凸の有無 (Type1: 底面凹凸あり、Type2: 底面凹凸なし) 以外の実験条件を同一とし (図-5)、水の供給量は 4.6 L/s に設定し、ブロックの積み方は、実際の現場における施工・配置と整合するように設定した (図-6)。

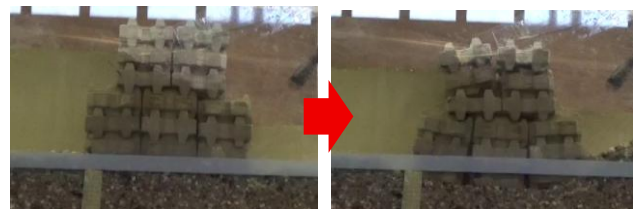
Type1 (堤体の底面に凹凸あり) では、上流側の水位が堤体の最上段付近まで上昇した後、下流側の基礎洗掘が開始した。堤体内の透水よりも基礎部を透水した潜り流れが卓越していると見られ、これにより基礎洗掘の勢いは徐々に増加した。しかし、堤体が転倒・崩壊することはなく、ブロック堰堤の有する屈撓性により、堤体が地盤の変形に追随しながら沈下する様子が確認された(図-7)。

図-7 Type1の基礎洗掘・沈下の様子
