## UAV と目視を併用した砂防施設の点検評価事例

八千代エンジニアリング株式会社 ○横尾公博、宮原海、本屋敷涼、西ヶ谷友美、山田創太、花田隆元  
国土交通省 北海道開発局 室蘭開発建設部 苫小牧砂防海岸事務所 岩田清徳、栗原章成、上原玲音、斎藤学斗

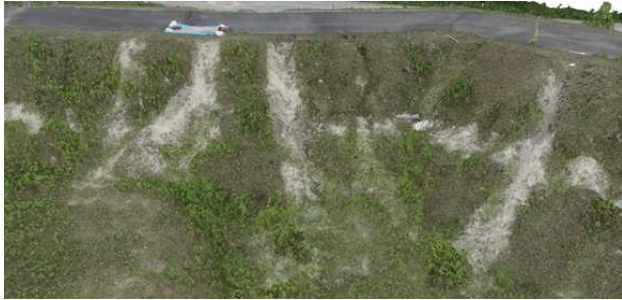
図 2 法面の変状 (UAV による確認)

苦小牧川遊砂地は、本体法面と天端において変状が確認された。当該施設は、堤頂長が1kmを超える大規模な土堰堤であり、点検箇所ほとんど(約95%)をUAVによって点検可能であった。UAV点検の結果、法面の変状を広範囲にわたり正確に把握することができたことから、大規模な土堰堤におけるUAV点検の有用性が高いことが明らかとなった。

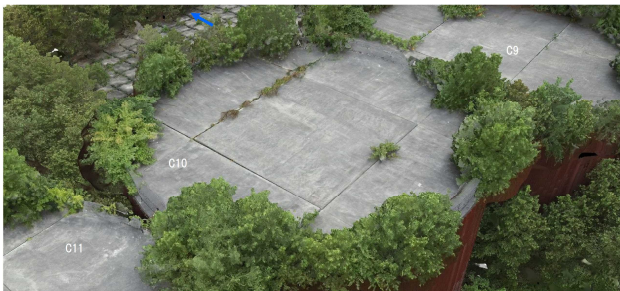
図 3 C10セル天端 (UAV・目視で評価)

覚生川1号砂防堰堤は、C10セル(袖部)において沈下を確認された。当該箇所はUAV点検の対象範囲であったが、過年度と比較して植生が繁茂していたため、3次元モデルでの変状把握が困難であった。このため、部分的に目視による補足調査を実施して変状レベルを評価した。このことから、UAV点検においては、植生の影響により判断が難しい箇所が生じる可能性があり、目視点検による補足が不可欠であることが再確認された。
