UAV グリーンレーザおよび水中ドローンを用いた 砂防堰堤水叩き部の計測手法と堆積環境の評価

国際航業株式会社 ○水流竜馬、佐野聖岳、渡辺隆吉、佐藤義晴

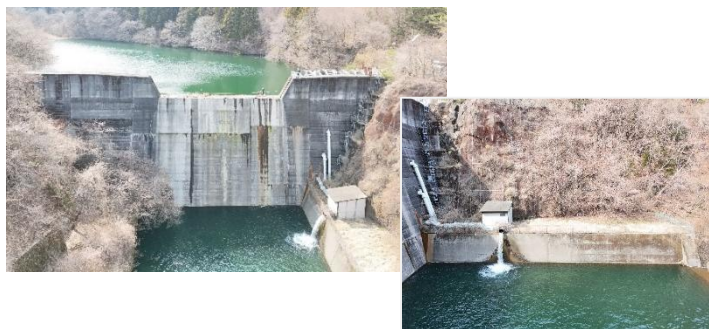
本施設は供用から約 40 年が経過しており、直近（令和 4 年度）の定期点検においては、本堤下流の水叩き部および側壁護岸部について「大半が水中に没しており状況不明（未調査）」と報告されている。実際の水叩き部は、本堤および側壁護岸（護岸高約 8m（うち、水位 4m））に囲まれた空間であり、かつ、左岸に設置された吐水部からの多量の落水が滝をなしていることから、従来の人力による水深測量や目視点検は極めて困難かつ危険を伴う環境にある。

図 1 堰堤概況（左：正面、右：左岸側壁護岸）

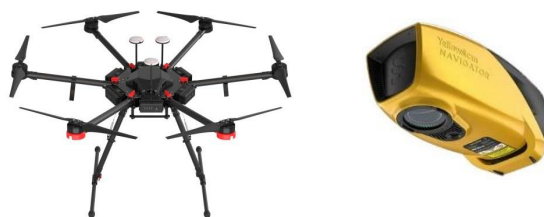
本業務では UAV (Matrice600 Pro) にグリーンレーザ機器 (YellowScan Navigator) を搭載した。対象の

図 2 使用機材（左：Matrice600 Pro、右：YellowScan Navigator）

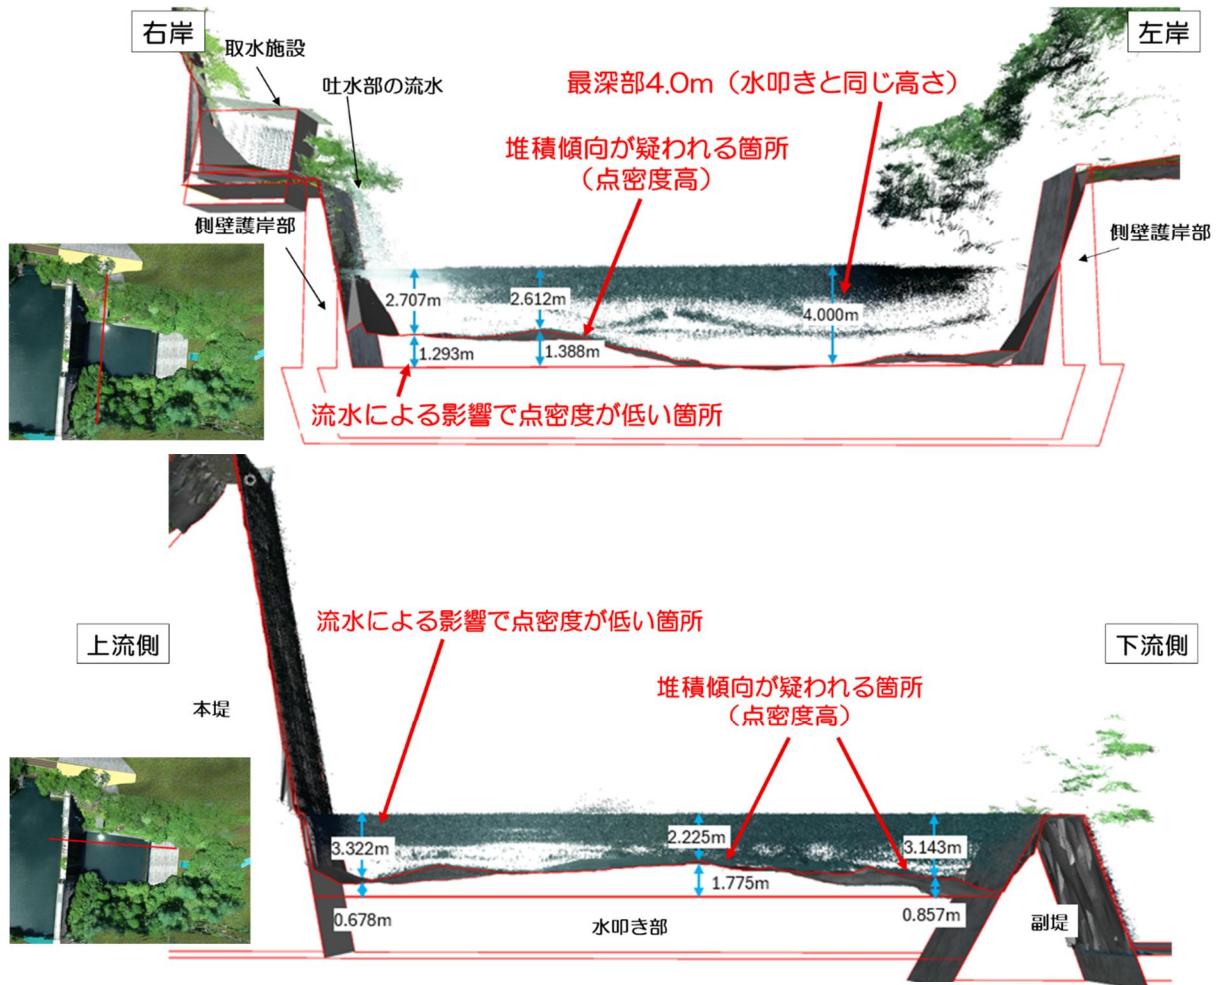
抽出された水底点群から、水深は約 4m 以内で水叩き部には堆積傾向が推察された。しかし、レーザ計測単独では対象物が構造物か堆積土砂かの判別や、点群密度の不足箇所における厳密な形状評価に限界があり、堆積状況を詳細に確定するには直接的な検証が不可欠である。

図4 抽出した水底地形 (上：横断面図、下：縦断面図)

取得データに対し、点群から水面位置を確定した後、淡水の屈折係数（一般値：1.33）を用いた屈折補正を適用し、水底点群を正しい位置情報へ修正した。また、低高度計測の副作用として近距離の空中ノイズ（ファーストパルス由来）が多発したため、輝度フィルタリングによりこれを除去し、正しく水底を捉えたセカンドパルス以降のデータを抽出した。

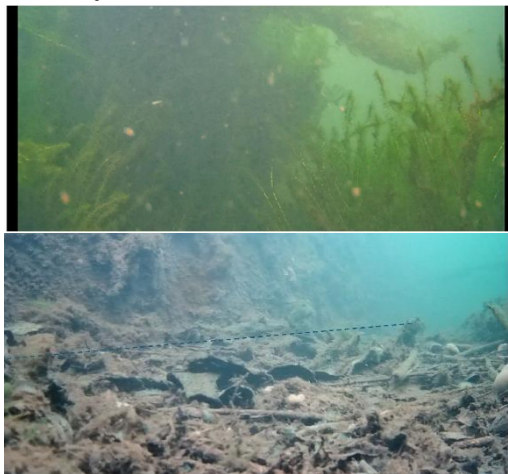
そのため、水中ドローン (CHASING 社製 Dory) による潜水目視調査を行った。調査の結果、堆積傾向が疑われる箇所で水草の繁茂を確認した。(図5) これにより、レーザで計測した「堆積高」には植生高が含まれていると考えられる。また、水草の定着は基盤となる土砂の存在を裏付けるものである。これらを総合すると、水叩き部が安定した土砂堆積環境にあることが明らかになった。

図5 水中ドローン撮影結果 (上：水草の繁茂、下：水叩き部)
